FICHA DE COMUNICADO APEO DE ARBOLADO VIARIO (AP 1036/2024) 1ª PARTE

ID: 108728

Código Apeo: AP 1036/24.

UBICACIÓN: 49521 - Corral de la Caridad. Calle.

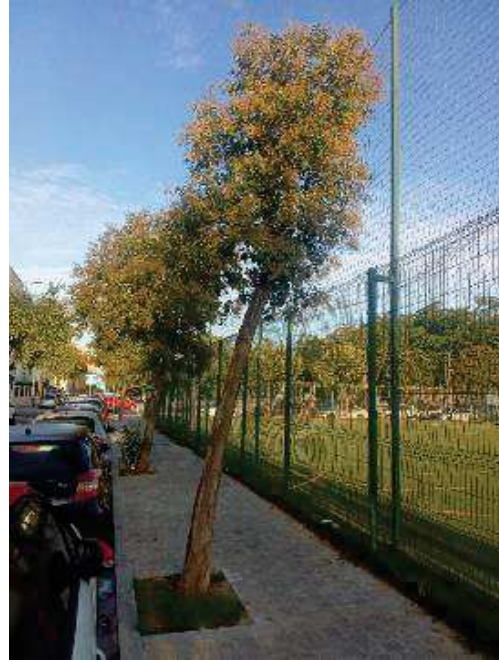
Se trataba de un árbol decrepito -80% de la copa perdida- y ligeramente inclinado en alcorque sobre acerado con herida desde la base del tronco/cuello hasta su parte superior con madera vista/pudrición/cavidad y pérdida de sección. Durante inspección se constata balanceo con el esfuerzo de un sólo brazo.

Vista general: árbol decrepito -80% de la copa perdida- y ligeramente inclinado

Tras la evaluación visual y posterior categorización del nivel de riesgo según la metodología TRAQ, el posible fallo por rotura radicular (caída rotacional) se clasifica como de RIESGO MODERADO para peatones en la actualidad. Por lo tanto, se procede al apeo urgente del ejemplar al suponer un riesgo inadmisibles por fallo inminente sin que sea posible otra acción o intervención razonablemente viable que pueda mitigar dicho riesgo.

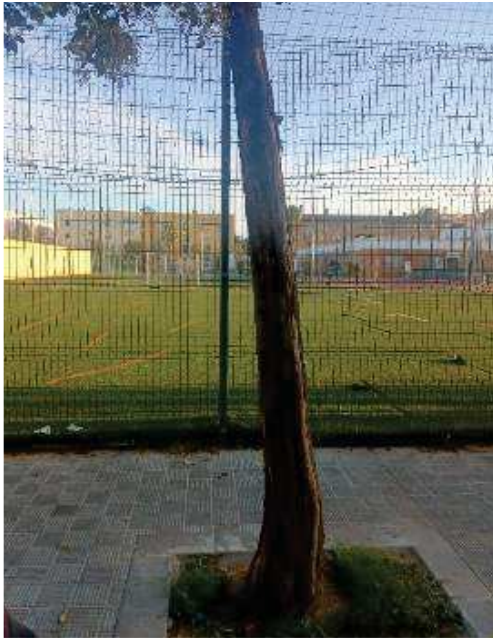
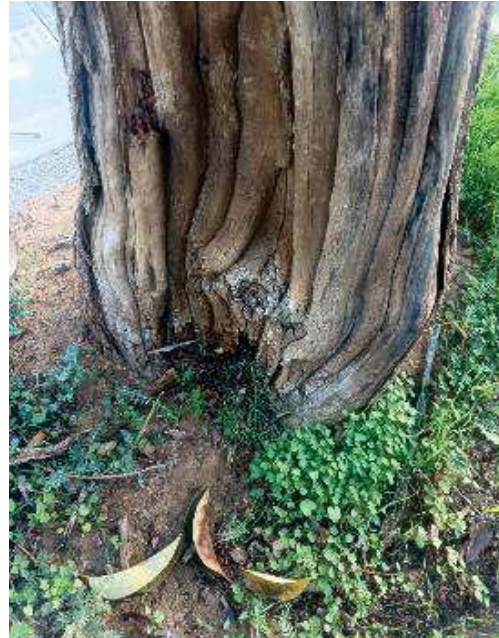
Se trataba de un árbol decrepito -80% de la copa perdida- y ligeramente inclinado en alcorque sobre acerado con herida desde la base del tronco/cuello hasta su parte superior con madera vista/pudrición/cavidad y pérdida de sección. La copa escasa está formada por una primaria terciada y ramos débiles apreciándose otras heridas por poda sin importancia.

Herida desde la base del tronco/cuello hasta su parte superior con madera vista/pudrición/cavidad y pérdida de sección.

Tras la evaluación visual y posterior categorización del nivel de riesgo según la metodología TRAQ, el posible fallo por rotura radicular (caída rotacional) se clasifica como de RIESGO MODERADO para peatones en la actualidad. Por lo tanto, se procede al apeo urgente del ejemplar al suponer un riesgo inadmisibles por fallo inminente sin que sea posible otra acción o intervención razonablemente viable que pueda mitigar dicho riesgo.
