AP-932-2024  
PMR

**SOLICITUD DE APEO DE ARBOLADO VIARIO (AP-932-2024) PARTE 1ª**  
**MOTIVO: RIESGO**

Por la presente se solicita autorización para proceder al apeo de un ejemplar de Robinia pseudoacacia con ID 01, situado en el distrito Casco Antiguo, en Plaza de los Refinadores.

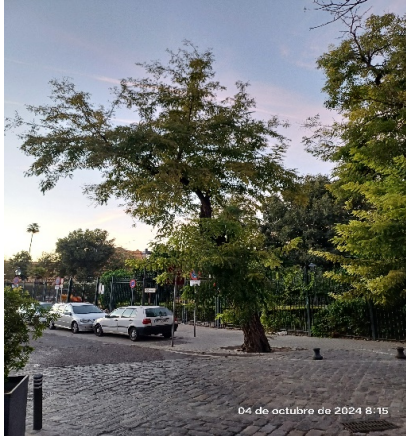
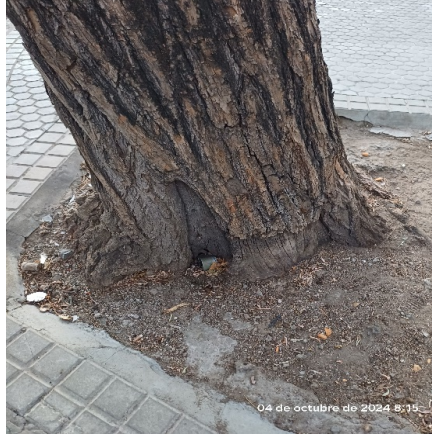
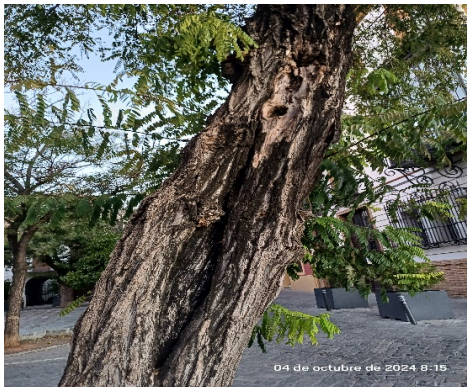
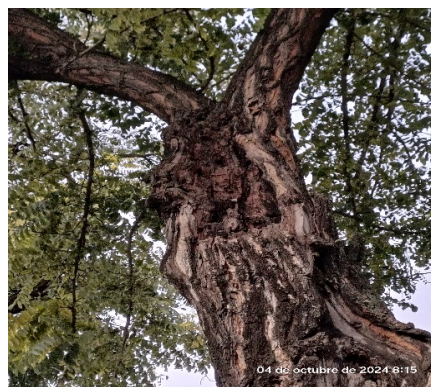
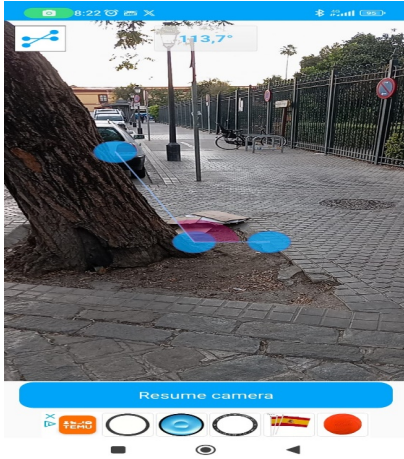
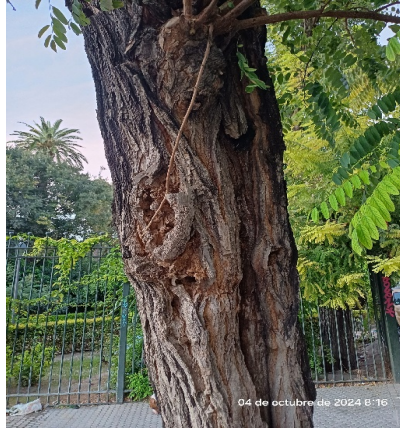
13. FOTOGRAFIAS:

Ejemplar decrepito. Copa formada por solo dos ejes secundarios tras el colapso de dos de sus ejes primarios. Copa muy reducida con numerosos reiterados por debajo de antigua cruz principal. Presenta varios chancros con degradación avanzada e importante actividad Fúngica. Ejemplar con estructura muy comprometida con inclinación en tronco de 25° respecto a su vertical.

Ejemplar el cual ha incrementado su inclinación en 5° en un periodo corto de tiempo. Con proyección de diana sobre calzada muy transitada tanto por vehículos como viandantes. En zona basal presenta pérdida de tejidos con maderas muertas en el 40% del perímetro en tronco. Presenta cavidad hacia zona radicular comprometiendo su estabilidad estructural seriamente. Todo ello nos indica que el fallo ya ha comenzado. Por todo ello se solicita el apeo del ejemplar.

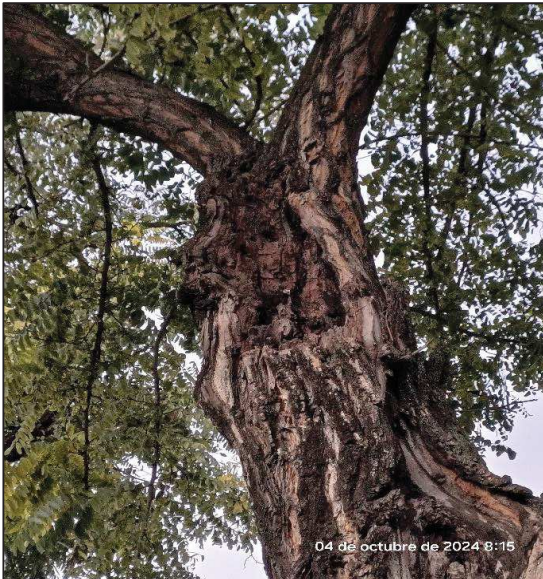
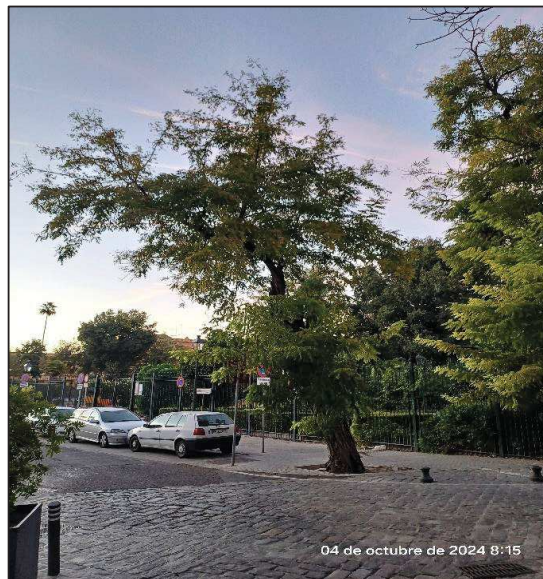
## IMÁGENES

Inclinación de 25º en tronco respecto a su vertical. Copa formada por dos ejes secundarios con chancro en su inserción debilitando seriamente sus inserciones. Distintos chancros y cavidades con pudrición activa en tronco, con degradación avanzada y sin capacidad de compartimentación. En cuello al tacto con martillo presenta igualmente degradación avanzada y cavidad, por lo cual compromete la estabilidad estructural del seriamente pudiendo fallar en cualquier momento.

ACTUACIÓN PROPUESTA 1: Revisión periódica/seguimiento	
PRIORIDAD: Prioritaria	NIVEL DE RIESGO RESIDUAL (1): Bajo
ACTUACIÓN PROPUESTA 2:	
PRIORIDAD:	NIVEL DE RIESGO RESIDUAL (2):
FRECUENCIA REVISIÓN: Programada	FECHA PRÓXIMA REVISIÓN:
PASA A F2: No E.V.A ALTURA: No	NIVEL DE RIESGO RESIDUAL: <b>Bajo</b>
REVISAR TRAS EMA: No INCIDENCIA: No
