**Expediente: 19/2024**  
AP-931-2024  
PMR

FICHA DE COMUNICADO APEO DE ARBOLADO VIARIO (AP 931/2024) 1ª PARTE

FICHA DE COMUNICADO DE APEO DE ARBOLADO VIARIO (AP 931/24) PARTE 2ª

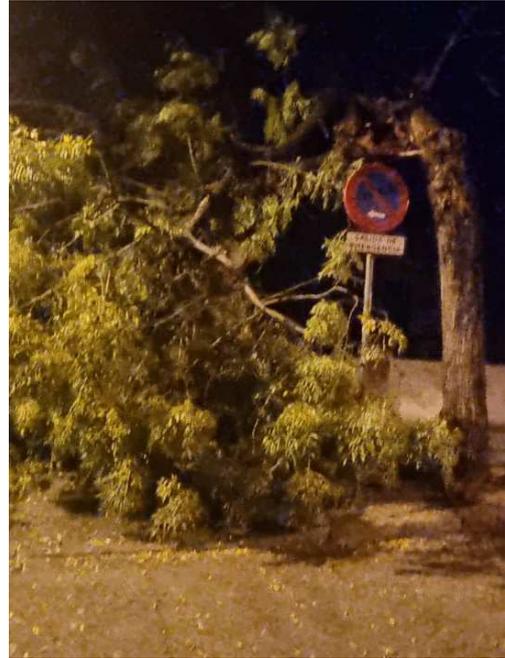
Se trataba de un árbol decrepito y terciado que en un día con vientos moderados se fractura por la parte superior del tronco perdiendo prácticamente la totalidad de la copa. La herida formada deja ver una intensa pudrición/cavidad que afecta a la totalidad el tronco.

Vista general: copa desgajada en día de vientos moderados.

Tras la evaluación visual y posterior categorización del nivel de riesgo según la metodología TRAQ, el posible fallo por rotura del tronco por encima del suelo se clasifica como de RIESGO ALTO para peatones en la actualidad. Por lo tanto, se procede al apeo urgente del ejemplar al suponer un riesgo inadmisibles sin que sea posible otra acción o intervención razonablemente viable que pueda mitigar dicho riesgo.

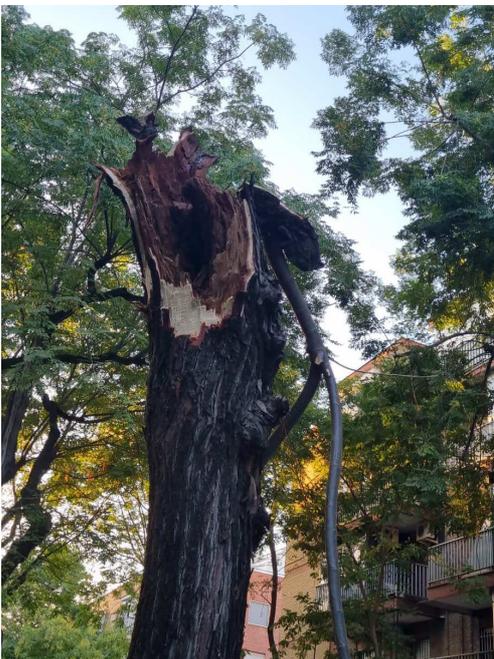
Se trataba de un árbol decrépito, terciado, ligeramente curvado y situado en alcorque sobre pavimento, que en un día con vientos moderados se fractura por la parte superior del tronco perdiendo prácticamente la totalidad de la copa. La herida formada deja ver una intensa pudrición que por percusión se comprueba que afecta a la totalidad el tronco. En su parte inferior se aprecia un engrosamiento.

Pudrición intensa/cauidad en cruz que se extiende a la totalidad del tronco.

Tras la evaluación visual y posterior categorización del nivel de riesgo según la metodología TRAQ, el posible fallo por rotura del tronco por encima del suelo se clasifica como de RIESGO ALTO para peatones en la actualidad. Por lo tanto, se procede al apeo urgente del ejemplar al suponer un riesgo inadmisibles sin que sea posible otra acción o intervención razonablemente viable que pueda mitigar dicho riesgo.
