**Expediente: 19/2024**  
AP-990-2024  
PMR

**COMUNICADO DE APEO DE ARBOLADO VIARIO (AP-990-2024) PARTE 1ª**  
**MOTIVO: RIESGO**

Código: AP-990-2024

Ubicación: Inca Garcilaso

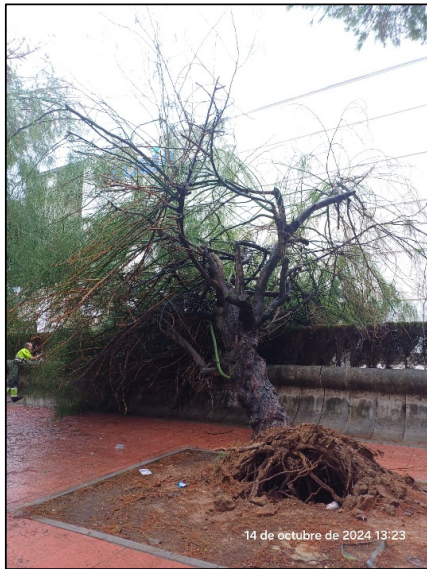
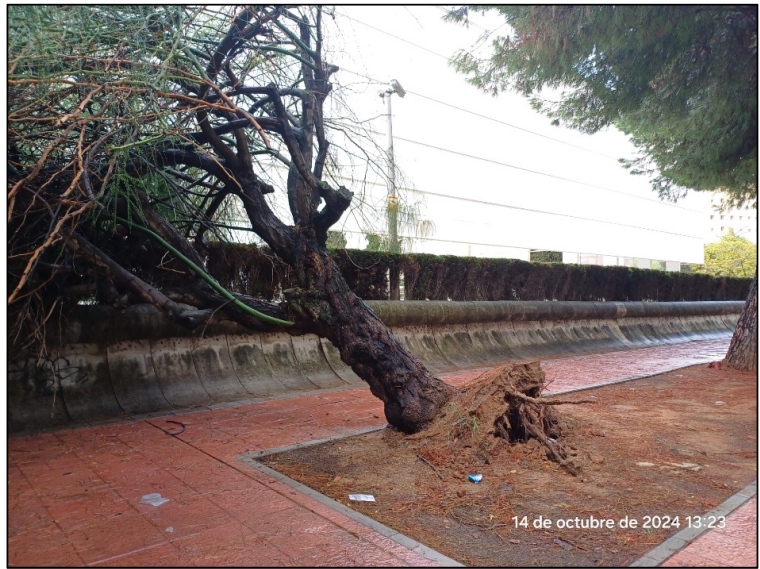
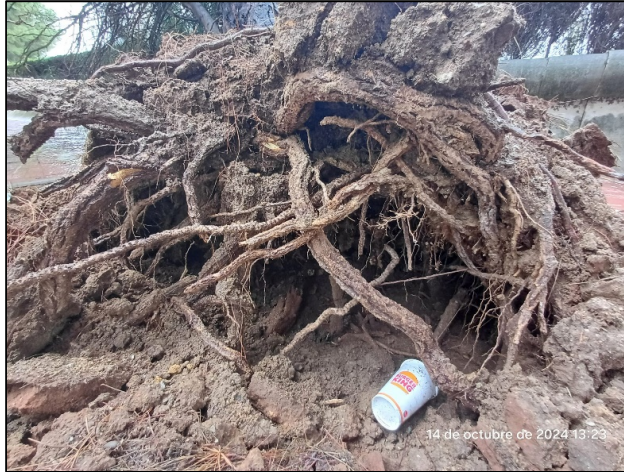
## 13. FOTOGRAFÍAS:

Indicios de desvitalización, copa clara conformada por suplentes juveniles de calibres poco significativos, algunos secos, brotación epicórmica como respuesta a las podas drásticas y al intento de encapsular lesiones colonizadas por pudriciones. Ejemplares desvitalizados poseen menos recursos a la hora de responder frente a nuevas cargas y tensiones externas y de consolidar áreas y estructuras debilitadas.

Rotura del 70% de la plataforma radicular durante el levantamiento del área que funciona en tracción con respecto a la inclinación.

- El fallo se produce durante evento meteorológico adverso, registrándose vientos racheados y lluvias continuadas durante varios días que anegaron el terreno, aumento del momento de fuerza sobre un sistema radicular ya de por sí debilitado.
- La saturación del suelo se traduce a una menor sujeción del suelo alrededor del anclaje estructural, produciéndose el movimiento del árbol que queda descalzado.
- Las expectativas de futuro y capacidad de consolidación del fallo son nulas.

Tras la visita realizada por el equipo de inspección de riesgo, se concluye que, dado el colapso del sistema radicular, este ejemplar deja de ser apto para su situación en viario. Movimiento activo del árbol por fallo primario del anclaje durante episodio meteorológico adverso, varias jornadas consecutivas de intensas lluvias y rachas de viento de hasta 39Km/h, grado 6 en la escala Beaufort, inclinación activa, el encharcamiento supuso la desconexión entre el sustrato y el mismo, levantamiento completo de la zona de seguridad radicular en el área que trabaja a tracción respecto a la orientación de la inclinación, rotura de raíces de distintos calibres expuestas, pérdida de estabilidad mecánica. La grave sintomatología compromete irrevocablemente su viabilidad, ante la probabilidad de caída se procede al apeo.
