**Expediente: 19/2024**  
AP-863-2024  
LRR

## FICHA DE COMUNICADO APEO DE ARBOLADO VIARIO (AP 863/2024) 1ª PARTE

Código Apeo: AP 863/24.

UBICACIÓN: 49295 - Carmona. Carretera De (Macarena).

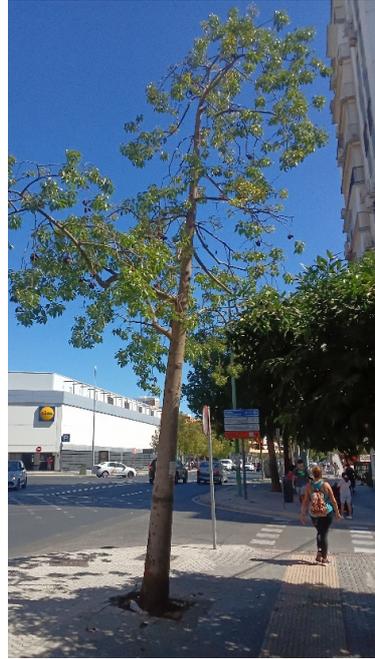
Se trataba de un árbol desvitalizado ligeramente inclinado con caída hacia acera con tránsito frecuente de peatones y velador de bar. Se constató pudrición intensa en el cuello del árbol al lado de tensión. Esta especie registra histórico de fallos por caída rotacional asociados a pudrición de cuello.

Vista general: árbol desvitalizado, ligeramente inclinado hacia acerado y velador de bar.

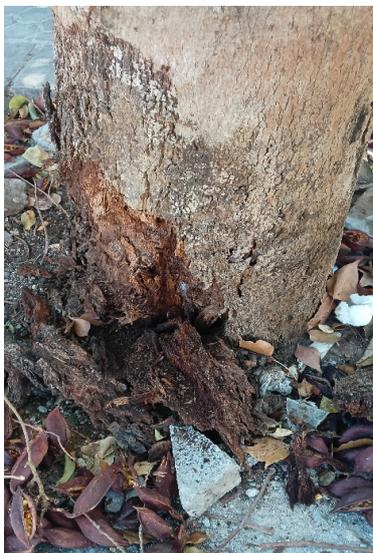
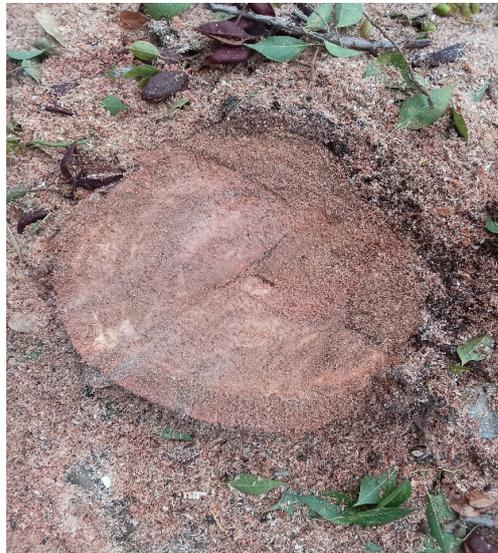
Se trataba de un árbol desvitalizado situado en un alcorque sobre pavimento y ligeramente inclinado con caída hacia acera con tránsito frecuente de peatones y velador de bar. En revisión programada se constató la presencia de una pudrición intensa en el cuello del árbol al lado de tensión y por golpeo con mazo de goma se apreció cimbreo de toda la estructura. Tras el apeo se comprobó que la pudrición a nivel de la base del tronco afectaba a más del 30% de la sección. Esta especie registra histórico de fallos por caída rotacional asociado a pudrición de cuello.

Tras la evaluación visual y posterior categorización del nivel de riesgo según la metodología TRAQ, el posible fallo por rotura del tronco por encima del suelo se clasifica como de RIESGO ALTO para peatones en la actualidad. Por lo tanto, se procede al apeo urgente del ejemplar al suponer un riesgo inadmisiblesin que sea posible otra acción o intervención razonablemente viable que pueda mitigar dicho riesgo.

Pudrición intensa en el cuello del árbol al lado de tensión. Tras el apeo se comprobó que la pudrición a nivel de la base del tronco afectaba a más del 30% de la sección.

Tras la evaluación visual y posterior categorización del nivel de riesgo según la metodología TRAQ, el posible fallo por rotura del tronco por encima del suelo se clasifica como de RIESGO ALTO para peatones en la actualidad. Por lo tanto, se procede al apeo urgente del ejemplar al suponer un riesgo inadmisiblesin que sea posible otra acción o intervención razonablemente viable que pueda mitigar dicho riesgo.
