Expediente: 19/2024
AP-864-2024
LRR

FICHA DE COMUNICADO APEO DE ARBOLADO VIARIO (AP 864/2024) 1ª PARTE

FICHA DE COMUNICADO DE APEO DE ARBOLADO VIARIO (AP 864/24) PARTE 2ª

9. FOTOGRAFÍAS (*Ligustrum japonicum*_ID 6_Calle Sta. M^a de Ordáz):

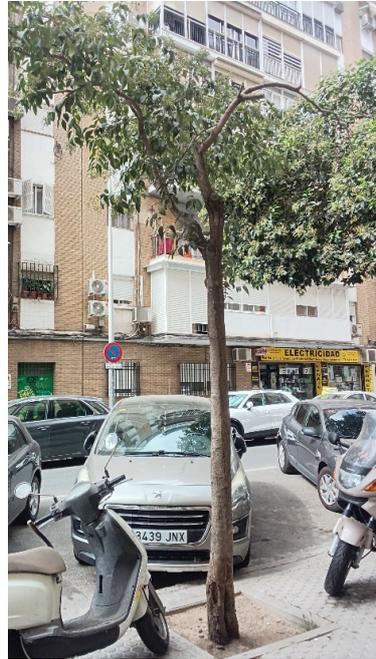
Vista general: árbol muy desvitalizado con alcance a acera y aparcamiento de alta ocupación.

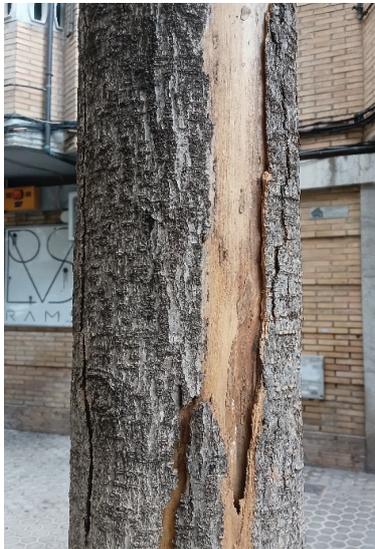
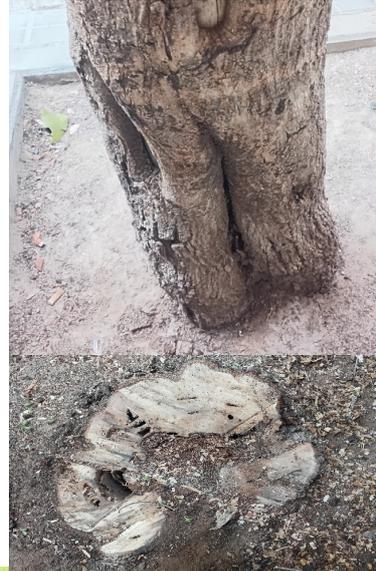
Se trataba de un árbol muy desvitalizado con un 50% de la copa seca y situado en un alcorque sobre pavimento con alcance hacia acera con tránsito frecuente de peatones y aparcamiento de alta ocupación. En revisión programada se observó descortezamiento generalizado con madera vista, fendas y principio de pudrición y cavidad en la base del tronco. Por último, se constató balanceo de todo el árbol con la única fuerza de un sólo brazo. Tras el apeo se comprobó que la cavidad se prolongaba al cuello del árbol y probablemente afectara de la misma forma a las raíces maestras. Esta especie registra histórico de fallos por rotura de tronco y caída rotacional asociado a pudrición de cuello.

Tras la evaluación visual y posterior categorización del nivel de riesgo según la metodología TRAQ, el posible fallo por rotura del tronco por encima del suelo se clasifica como de RIESGO ALTO para peatones en la actualidad. Por lo tanto, se procede al apeo urgente del ejemplar al suponer un riesgo inadmisibles sin que sea posible otra acción o intervención razonablemente viable que pueda mitigar dicho riesgo.

Descortezamiento generalizado con madera vista, fendas y principio de pudrición, y pudrición/cavidad en la base del tronco, cuello y probablemente raíces maestras. Se balancea con el esfuerzo de un brazo.
