**Expediente: 111/2025**

**SOLICITUD DE APEO DE ARBOLADO (AP-428-25). PARTE 1.**

**MOTIVO: CRITERIOS DE RIESGO**

ID: 2203  
Código: AP-428-25  
Ubicación: Parque María Luisa (Distrito Sur)  
Árbol: *Brachychiton populneus*  
MOTIVO DE APEO: Criterios de riesgo

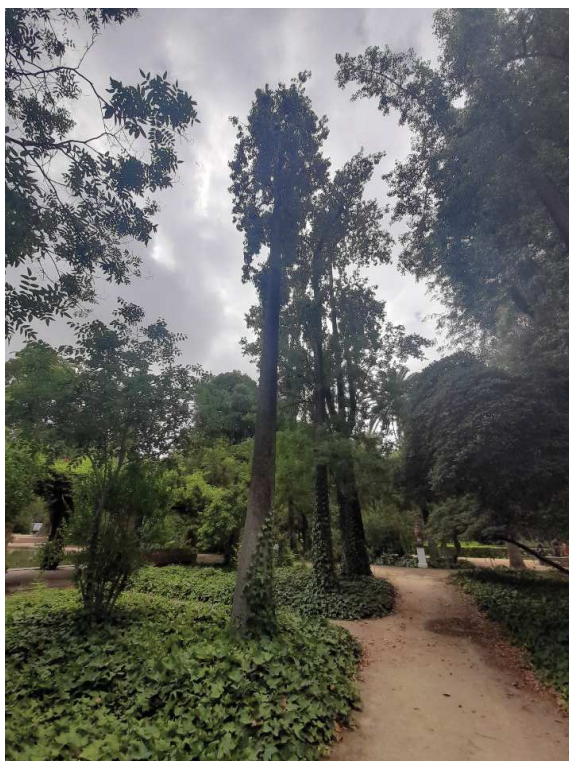
*Vista general del ejemplar*

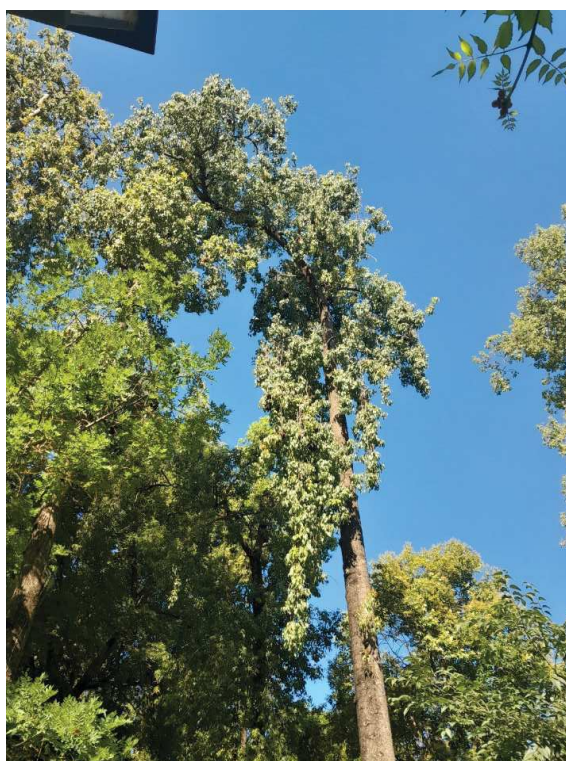
Se observa cavidad con pudrición en el cuello, sospechando que puede estar afectando al sistema radicular. Presenta alta esbeltez por refaldado y ahilamiento por competencia lumínica por cercanía de otros ejemplares. Por este motivo, la dispersión de carga se concentra en la base en lugar de disiparse en la copa. En estos momentos, la cavidad en la base abarca un 45% aproximadamente del perímetro a nivel del cuello, en la cara sureste. Mantiene pudrición activa, viéndose afectada parte de las raíces, con pérdida de cohesión. Se observa fructificaciones fúngicas y gomosis en el cuello. La cavidad presenta una profundidad de unos 50 cm. con inclinación en dirección oblicua, con lo que se presume pudrición de raíz. Presenta una leve inclinación que puede afectar al centro de gravedad y con ello, a la estabilidad del ejemplar. El seguimiento realizado en sucesivas inspecciones confirma la evolución negativa del ejemplar, con un aumento de la probabilidad de fallo, lo que eleva su nivel de riesgo. Por todo lo expuesto, se propone su apeo y sustitución.

*Vista de la copa donde se aprecia la alta esbeltez de la copa*

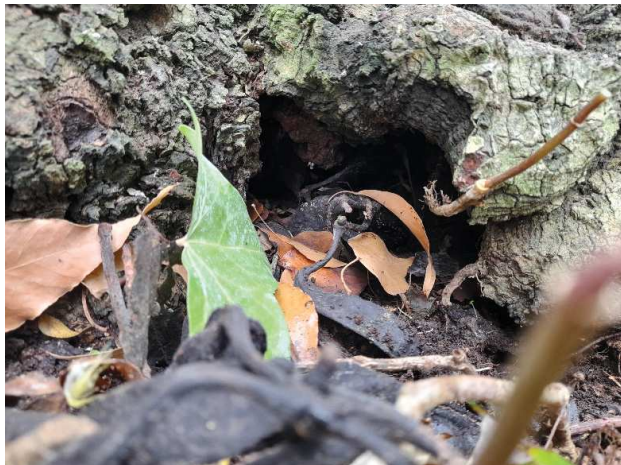
Se trata de un ejemplar situado en un camino secundario junto a ejemplares de la misma especie. La principal causa de preocupación sobre este ejemplar es la cavidad en la base que abarca aproximadamente un 45% del perímetro del cuello, con una profundidad de 50 cm., signos de pudrición activa y desconexión radicular. Estos defectos estructurales unido a la alta esbeltez del ejemplar, hace que la probabilidad de vuelco sea alta.

*Cavidad en el cuello*

Cuello enterrado/no visible ☐ Profundidad  Estrangulamiento ☐  
 Muerta ☐ Pudrición ☒ Hongos/setas ☒ Exudaciones ☒  
 Cavidades ☒ 45 % Perímetro Profundidad de la cavidad 50cm  
 Grietas ☐ Cortes/raíces dañadas ☒ Distancia al tronco 0 cm  
 Levantamiento del plato radicular ☐ Debilidad de suelo ☐  
 Crecimiento de respuesta: No se observa  
**Condiciones de preocupación:**  
 Posibilidad de vuelco por presentar cavidad y pudrición en el cuello afectando a gran parte del perímetro, sumado a la alta esbeltez del ejemplar.  
 Tamaño parte def. 60 cm Distancia de caída 16 m  
**Cargas en el defecto:** No aplica ☐ Menor ☐ Moderado ☐ Significativa ☒  
**Probabilidad de fallo:** Improbable ☐ Posible ☐ Probable ☐ Inminente ☒

Así, se propone su apeo por CRITERIOS DE RIESGO, por la probabilidad de vuelco, no cumpliendo en este caso las condiciones para su conservación como nicho ecológico.

1. Tala. La propuesta se basa en la alta probabilidad de fallo, unido a la evolución negativa y a la escasa respuesta del ejemplar. Riesgo residual: **Bajo**

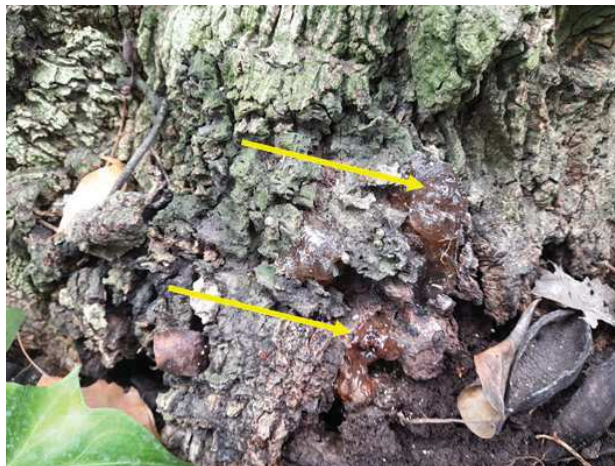
*Presencia de gomosis en el cuello*

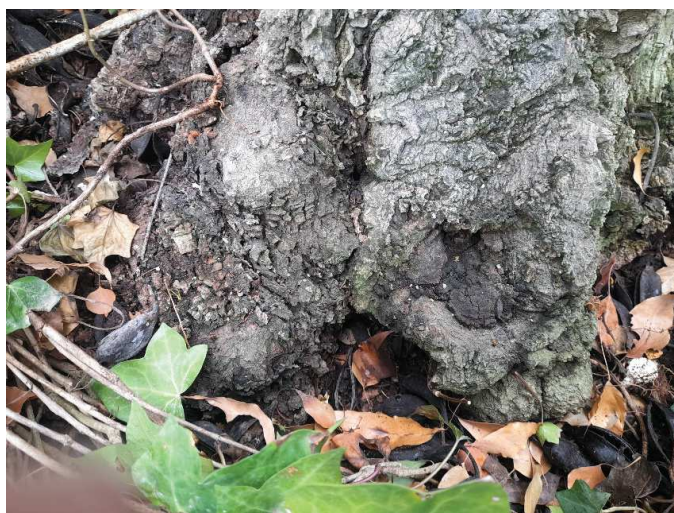
*Vista de la ubicación de la cavidad*

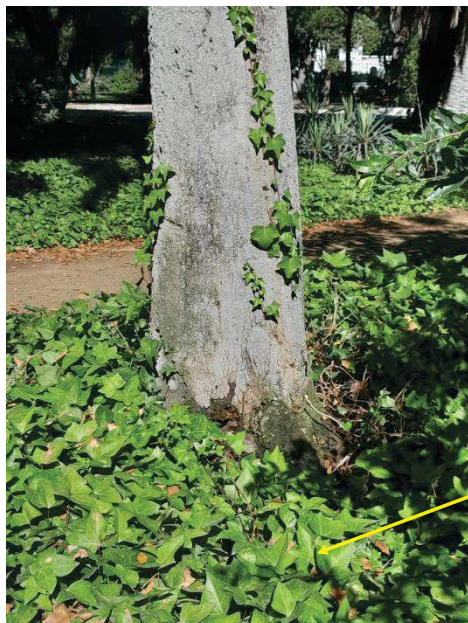
7. Detalle del tronco y la base

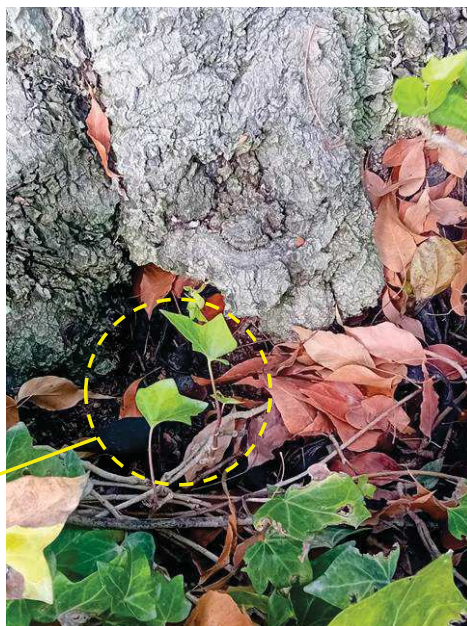
8. Detalle oquedad en cuello

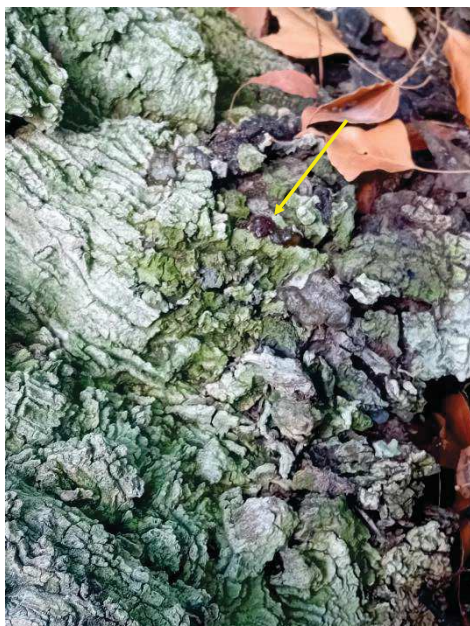
9. Detalle gomosis en el cuello

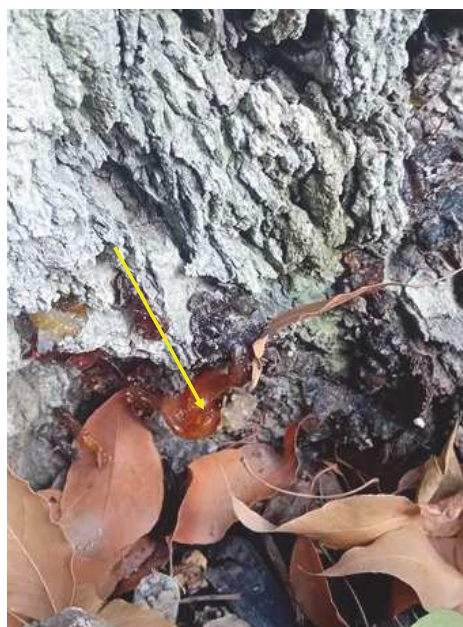
10. Detalle gomosis en el cuello
