**SOLICITUD DE APEO DE ARBOLADO VIARIO (AP-334-2025) PARTE 1ª**  
**MOTIVO: RIESGO**

Código: AP 334  
Ubicación: Inca Garcilaso  
Excmo. Sr.:

Por la presente se solicita autorización para proceder al apeo de un ejemplar de *Laurus nobilis* con ID 117, situado en el distrito Triana, en mediana de calle Inca Garcilaso.

**SOLICITUD DE APEO DE ARBOLADO VIARIO (AP-334-2025) PARTE 2ª**  
**MOTIVO: RIESGO**

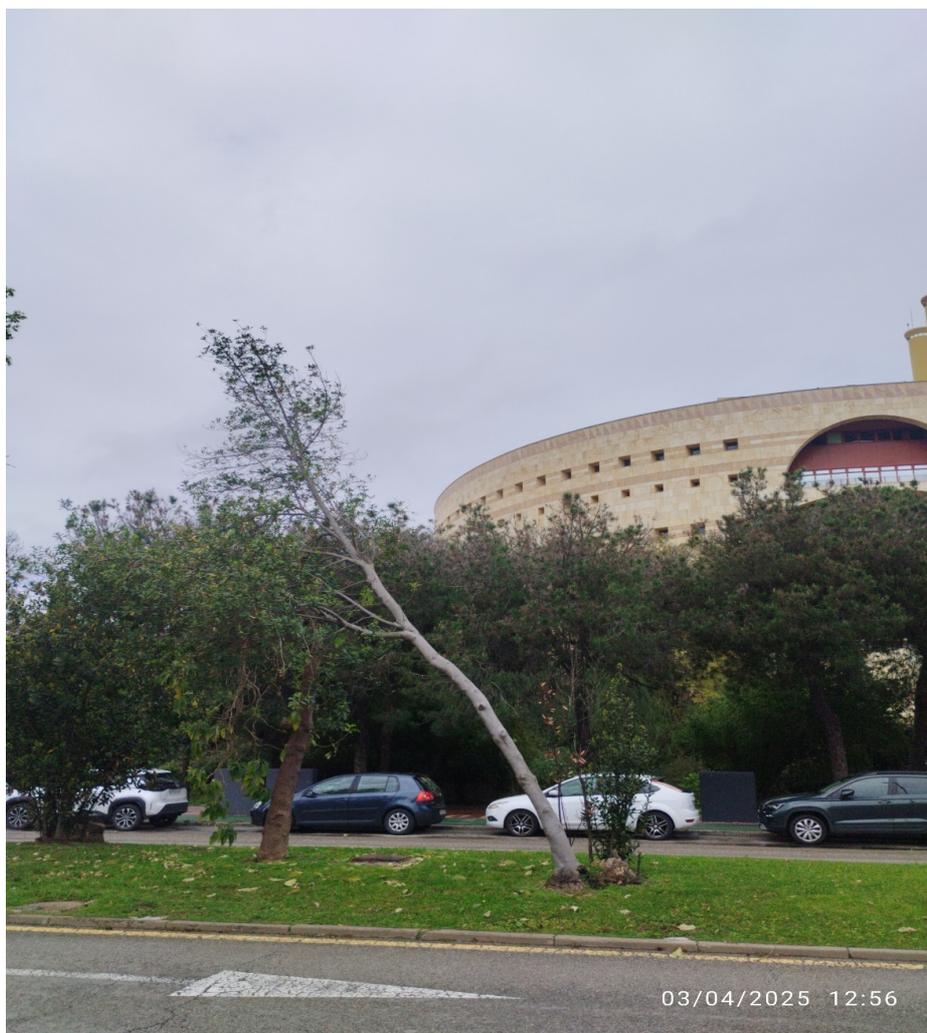
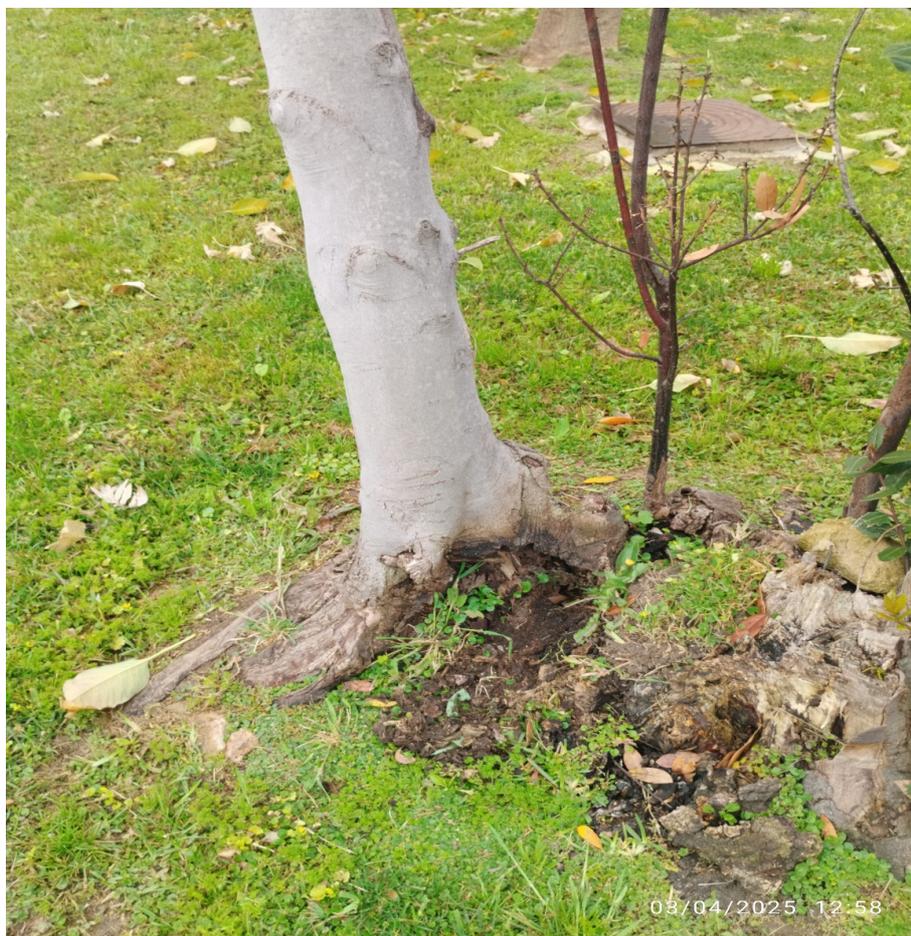
**13. FOTOGRAFIAS:**

Inclinación sin compensar en copa con respecto a la vertical, aparentemente apoyado en la copa de la posición adyacente con proyección de vuelco sobre área de circulación de vehículos. Pudrición activa, profunda y avanzada localizada en zona basal, indicando que la estabilidad de su sistema radicular se encuentra seriamente comprometida.

Apoyado sobre ejemplar coetáneo anexo a partir del fallo primario del anclaje, sintomatología de vuelco en base.

Proyección de vuelco sobre área de circulación de vehículos con tránsito medio-bajo. Las características presentadas en base, copa y el terreno circundante al cuello nos indican que el fallo ya ha comenzado. Por todo ello se solicita el apeo del ejemplar.

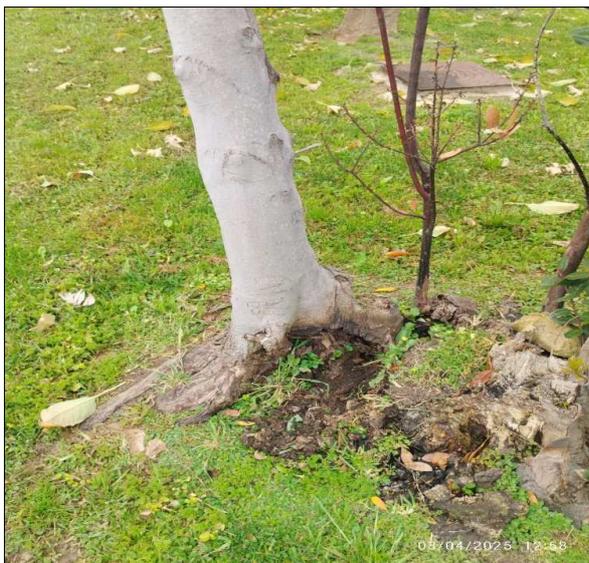
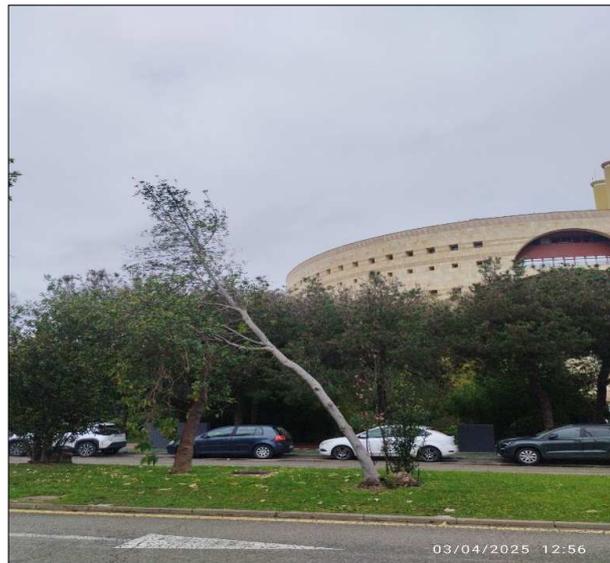
## IMÁGENES

Probablemente se trate de rebrote de ejemplar anterior, con varios piés iniciales conservándose únicamente el presente, que se encuentra apoyado sobre copa de ejemplar contiguo. Base completamente degradada, pudrición activa y muy avanzada localizada en cuello y zona basal hacia zona radicular; la inclinación que presenta el ejemplar evidencia que el fallo radicular ha comenzado. Posiblemente pudiera volcar aplicando tracción mecánica; se recomienda su eliminación/tala.

ACTUACIÓN PROPUESTA 1: Tala	NIVEL DE RIESGO RESIDUAL (1): Bajo
PRIORIDAD: Prioritaria	ACTUACIÓN PROPUESTA 2: Revisión periódica/seguimiento
ACTUACIÓN PROPUESTA 2: Revisión periódica/seguimiento	NIVEL DE RIESGO RESIDUAL (2): Elevado
PRIORIDAD: Programada	FECHA PRÓXIMA REVISIÓN:
FRECUENCIA REVISIÓN: Programada	NIVEL DE RIESGO RESIDUAL: <span style="border: 1px solid black; padding: 2px;">Bajo</span>
PASA A F2: No E.V.A ALTURA: No	
REVISAR TRAS EMA: No INCIDENCIA: No
