**Expediente: 3/2025**  
AP-90-2025  
PMR

**FICHA COMUNICADO DE APEO DE ARBOLADO VIARIO (AP90/25) PARTE 1ª**

ID: 772  
Código Apeo: AP90/25  
UBICACIÓN: Avenida de Juan XXIII  
Árbol: *Ulmus sp.*  
MOTIVO DEL APEO: Inviabile tras incidencia

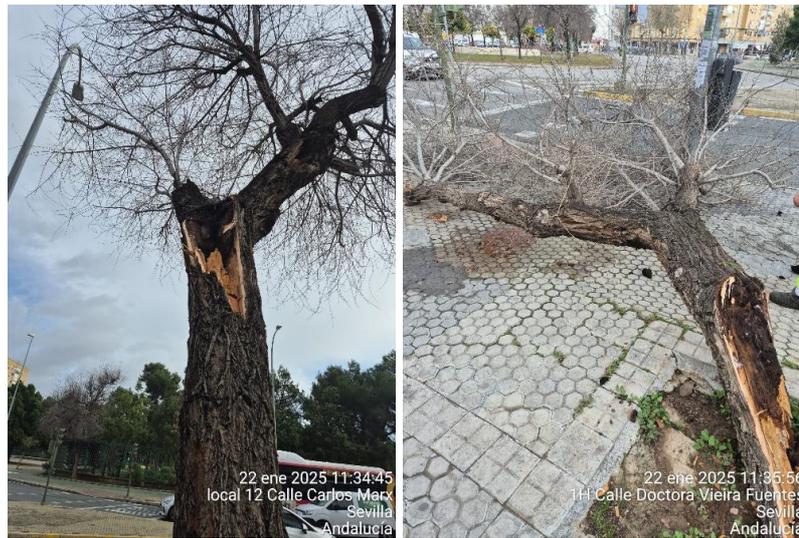
**9. FOTOGRAFÍAS:**

Por la presente se informa que se ha procedido, sin autorización previa, al apeo de un ejemplar viejo de *Ulmus sp.*, situado en la Avenida de Juan XXIII, Unidad de Gestión perteneciente al distrito Cerro – Amate, debido a la severa desestructuración de la copa, con pérdida definitiva e irreversible de cobertura arbórea de aproximadamente el 60% por fallo de eje principal, provocando un gran desgarró en la cruz con trayectoria descendente hacia la zona superior del fuste, observándose una pudrición avanzada de la madera interna, apreciándose la descomposición casi al completo del duramen a través de las cavidades abiertas en cruz y en copa, con exudaciones activas y restos de cuerpos fructíferos afín a *Inonotus sp.* La copa se encuentra severamente desvitalizada, desestructurada por el historial de roturas de ramas principales y secundarias y por las podas drásticas recibidas. Se procede a su apeo ante la alta potencialidad de fractura y viabilidad muy comprometida en cuanto a estado estructural, proyección de desarrollo y aporte ecosistémico.

**8. OBSERVACIONES:** Durante la inspección realizada el 06 de noviembre de 2020, se detectó una copa conformada por suplentes inducidos por terciados inmaduros que compartían anclajes débiles en los puntos de corte. Profusa emisión de brotaciones epicórmicas a lo largo de los ejes y en la cruz, generados para compensar parte de la copa perdida, como estructura de emergencia. Inclinado 15,2° E, con abombamiento de acerado en la zona hacia donde se inclina. Cuerpos fructíferos, afín a *Innonotus sp.*, en eje y en cruz con madera degradada. La incidencia tiene lugar durante jornada con alerta amarilla por lluvias torrenciales, con lluvias intensas de hasta 20mm/h y vientos de 24km/h con rachas de hasta 36km/h.
