SOLICITUD DE APEO DE ARBOLADO (AP-272-25) PARTE 1ª

AP-272-25

UBICACIÓN: Calle Luis Fuentes Bejarano

MOTIVO DEL APEO: RIESGO DE CAÍDA

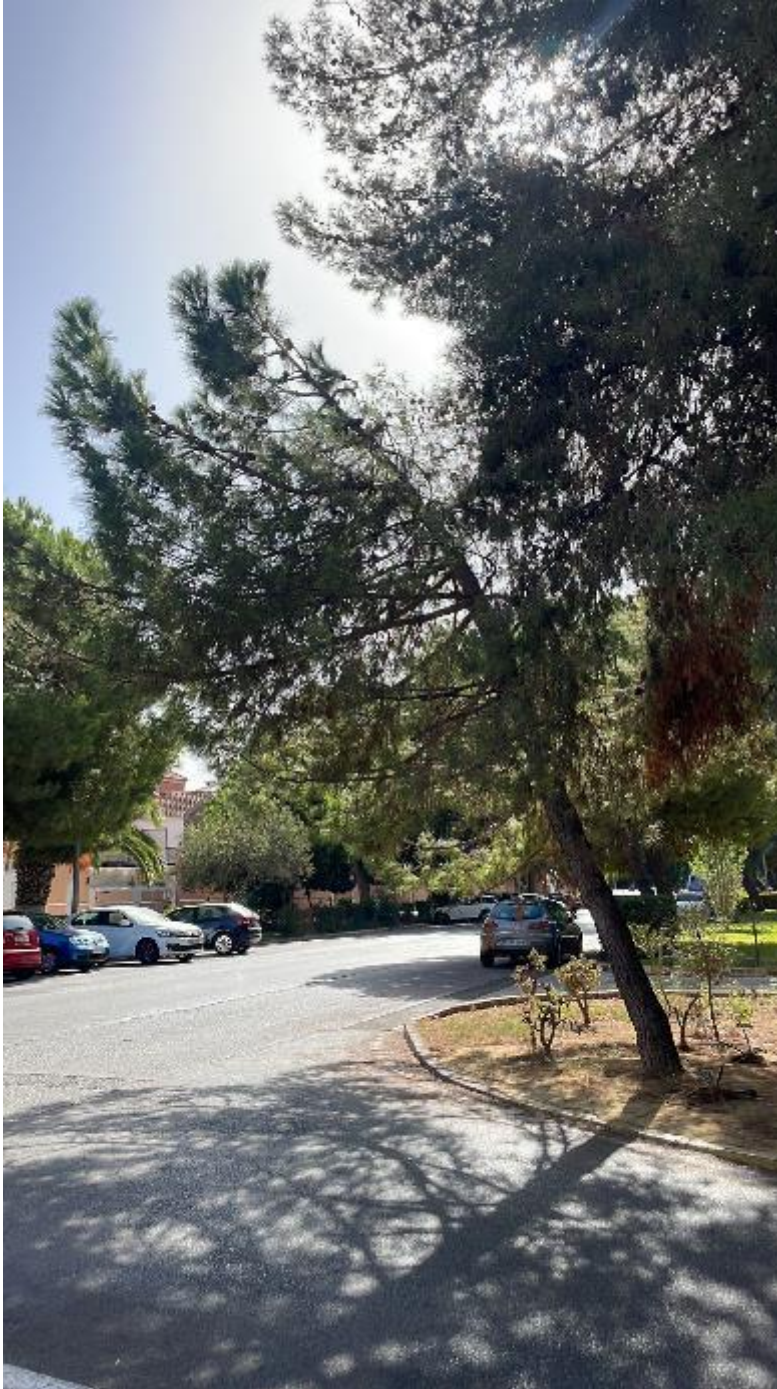
Inclinación severa activa, posible falta de anclaje y levantamiento de ZSR

Se trata de un ejemplar situado en un parterre con una inclinación del tronco de 25°. Se observa levantamiento de la zona del sistema radicular del árbol, pero que aparentemente no se ven grietas en dicha zona.

Peligro de caída del ejemplar sobre una zona con alta diana. Es por ello que se aconseja el apeo del ejemplar con el fin de evitar posibles incidentes.

Tras la evaluación visual y posterior categorización del nivel de riesgo, el posible fallo por vuelco radicular se clasifica en la actualidad como de RIESGO MODERADO. Se procede a su apeo, siguiendo el criterio de riesgo y gestión/renovación del arbolado, ya que supone asumir un cierto riesgo por posible caída del ejemplar o de alguna de sus partes, que no supera el valor del conjunto de servicios ecosistémicos aportados, sin que sea posible otra acción o intervención viable para revertir dicha situación y que se va a ir haciendo más desfavorable con el paso del tiempo.

Visión general del árbol:

Se recomienda su apeo, siguiendo el criterio de riesgo y gestión/renovación del arbolado, ya que supone asumir un riesgo por caída del ejemplar o de alguna de sus partes, que no supera al valor del conjunto de servicios ecosistémicos aportados, sin que sea posible otra acción o intervención viable para revertir dicha situación y que se va a ir haciendo más desfavorable con el paso del tiempo.
