## SOLICITUD DE APEO DE ARBOLADO (AP-273-25) PARTE 1ª

Código ID: 10435

UBICACIÓN: Calle Luis Fuentes Bejarano

MOTIVO DEL APEO: RIESGO DE CAÍDA

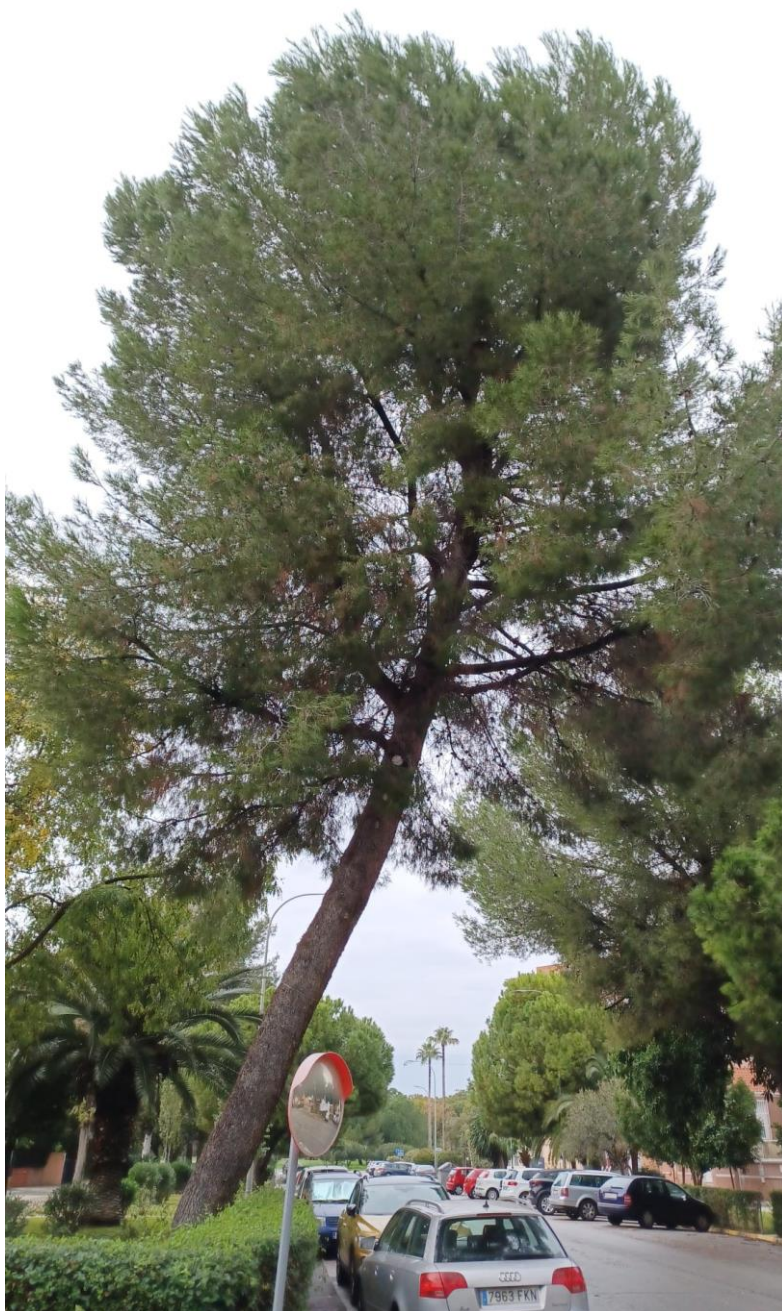
Inclinación severa activa, posible falta de anclaje y levantamiento de ZSR

Se trata de un ejemplar situado en un parterre con una inclinación del tronco superior a 20°. Se observa levantamiento de la zona del sistema radicular del árbol, pero que aparentemente no se ven grietas en dicha zona.

Peligro de caída del ejemplar sobre una zona con alta diana. Es por ello que se aconseja el apeo del ejemplar con el fin de evitar posibles incidentes.

Tras la evaluación visual y posterior categorización del nivel de riesgo, el posible fallo por vuelco radicular se clasifica en la actualidad como de RIESGO MODERADO. Se recomienda su apeo, siguiendo el criterio de riesgo y gestión/renovación del arbolado, ya que supone asumir un cierto riesgo por posible caída del ejemplar o de alguna de sus partes, que no supera el valor del conjunto de servicios ecosistémicos aportados, sin que sea posible otra acción o intervención viable para revertir dicha situación y que se va a ir haciendo más desfavorable con el paso del tiempo.

Visión general del árbol:
