SOLICITUD DE APEO DE ARBOLADO (AP-274-25) PARTE 1ª

Código ID: 10437

UBICACIÓN: Calle Luis Fuentes Bejarano

MOTIVO DEL APEO: RIESGO DE CAÍDA

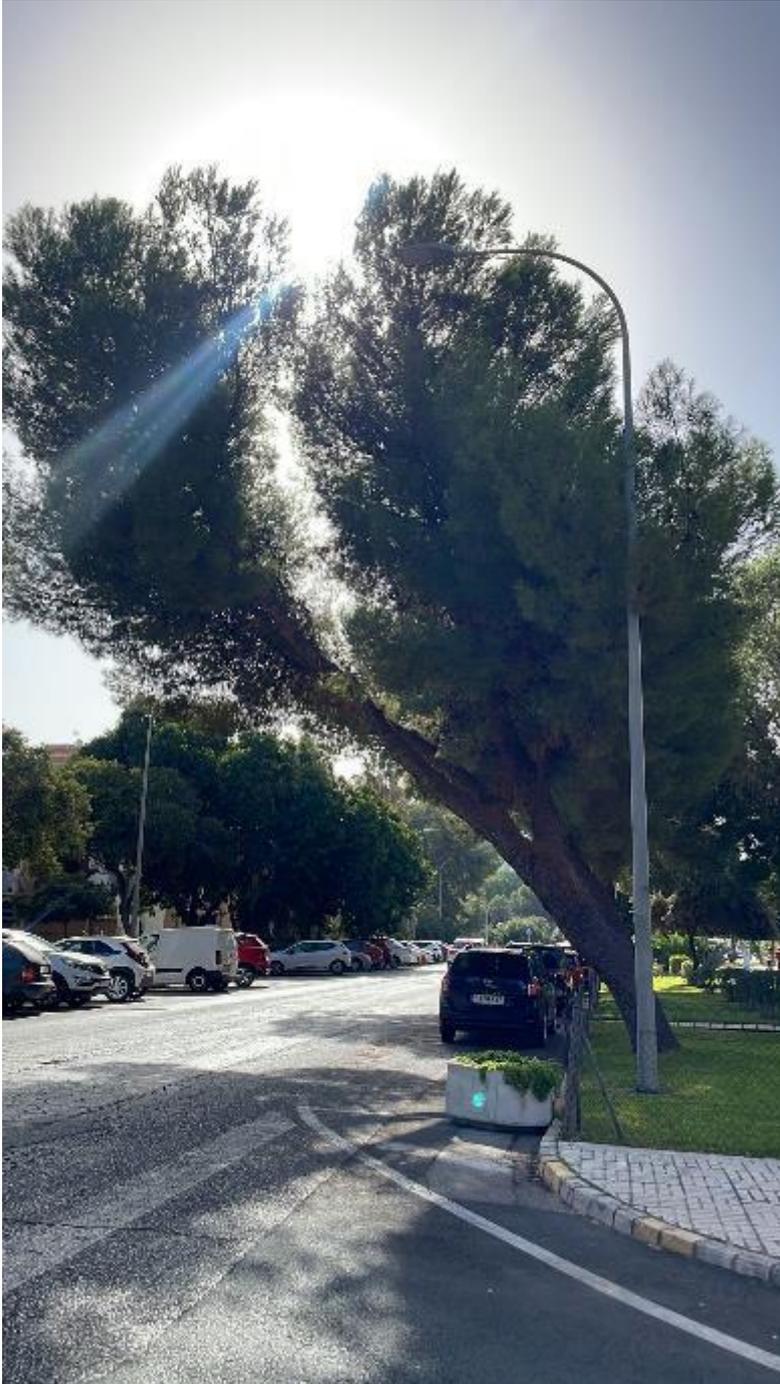
Visión general del árbol:

Otro dato importante a tener en cuenta es el encharcamiento del parterre en el que se encuentra, y dado que esta especie no tolera dichos encharcamiento probablemente parte de la incidencia detectada sea debida por ese suceso.

Inclinación severa activa, posible falta de anclaje y levantamiento de ZSR

Inestabilidad estructural.

Se trata de un ejemplar situado en un parterre con una inclinación del tronco de 44°. Se observa levantamiento de la zona del sistema radicular del árbol, pero que aparentemente no se ven grietas en dicha zona.

Peligro de caída del ejemplar sobre una zona con alta diana. Es por ello que se aconseja el apeo del ejemplar con el fin de evitar posibles incidentes.

Tras la evaluación visual y posterior categorización del nivel de riesgo, el posible fallo por vuelco radicular se clasifica en la actualidad como de RIESGO MODERADO. Se recomienda su apeo, siguiendo el criterio de riesgo y gestión/renovación del arbolado, ya que supone asumir un cierto riesgo por posible caída del ejemplar o de alguna de sus partes, que no supera el valor del conjunto de servicios ecosistémicos aportados, sin que sea posible otra acción o intervención viable para revertir dicha situación y que se va a ir haciendo más desfavorable con el paso del tiempo.

Se recomienda su apeo, siguiendo el criterio de riesgo y gestión/renovación del arbolado, ya que supone asumir un riesgo por caída del ejemplar o de alguna de sus partes, que no supera al valor del conjunto de servicios ecosistémicos aportados, sin que sea posible otra acción o intervención viable para revertir dicha situación y que se va a ir haciendo más desfavorable con el paso del tiempo.
