SOLICITUD DE APEO DE ARBOLADO (AP-276-25) PARTE 1ª

Código ID: 10443

UBICACIÓN: Calle Luis Fuentes Bejarano

MOTIVO DEL APEO: RIESGO DE CAÍDA

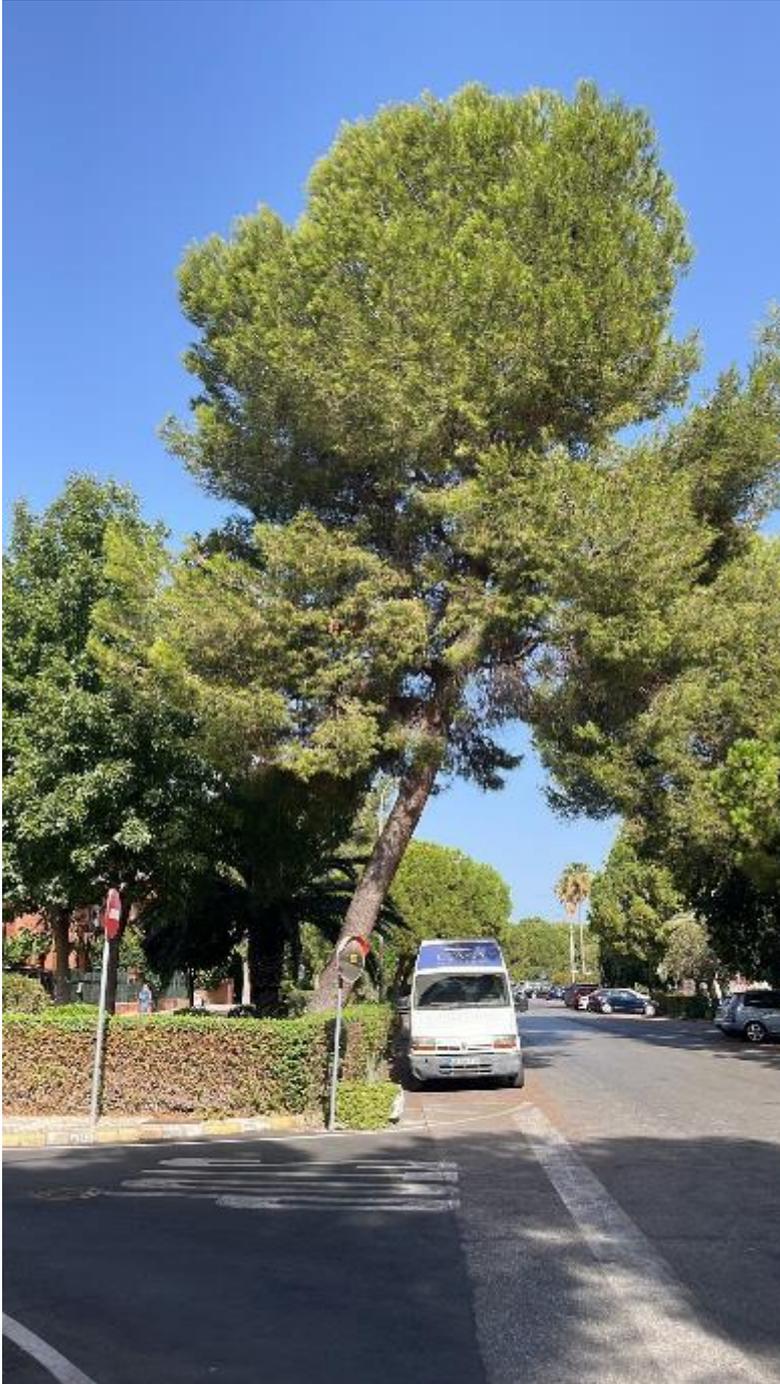
Inclinación severa activa, posible falta de anclaje y levantamiento de ZSR

Inestabilidad estructural.

Se trata de un ejemplar situado en un parterre con una inclinación del tronco de 30°. Se observa levantamiento de la zona del sistema radicular del árbol, pero que aparentemente no se ven grietas en dicha zona.

Peligro de caída del ejemplar sobre una zona con alta diana. Es por ello que se aconseja el apeo del ejemplar con el fin de evitar posibles incidentes.

Tras la evaluación visual y posterior categorización del nivel de riesgo, el posible fallo por vuelco radicular se clasifica en la actualidad como de RIESGO MODERADO. Se recomienda su apeo, siguiendo el criterio de riesgo y gestión/renovación del arbolado, ya que supone asumir un cierto riesgo por posible caída del ejemplar o de alguna de sus partes, que no supera el valor del conjunto de servicios ecosistémicos aportados, sin que sea posible otra acción o intervención viable para revertir dicha situación y que se va a ir haciendo más desfavorable con el paso del tiempo.

Visión general del árbol:

Se recomienda su apeo, siguiendo el criterio de riesgo y gestión/renovación del arbolado, ya que supone asumir un riesgo por caída del ejemplar o de alguna de sus partes, que no supera al valor del conjunto de servicios ecosistémicos aportados, sin que sea posible otra acción o intervención viable para revertir dicha situación y que se va a ir haciendo más desfavorable con el paso del tiempo.
