## SOLICITUD DE APEO DE ARBOLADO (AP-277-25) PARTE 1ª

**Código ID:** 10467

**UBICACIÓN:** Calle Luis Fuentes Bejarano

**MOTIVO DEL APEO:** RIESGO DE CAÍDA

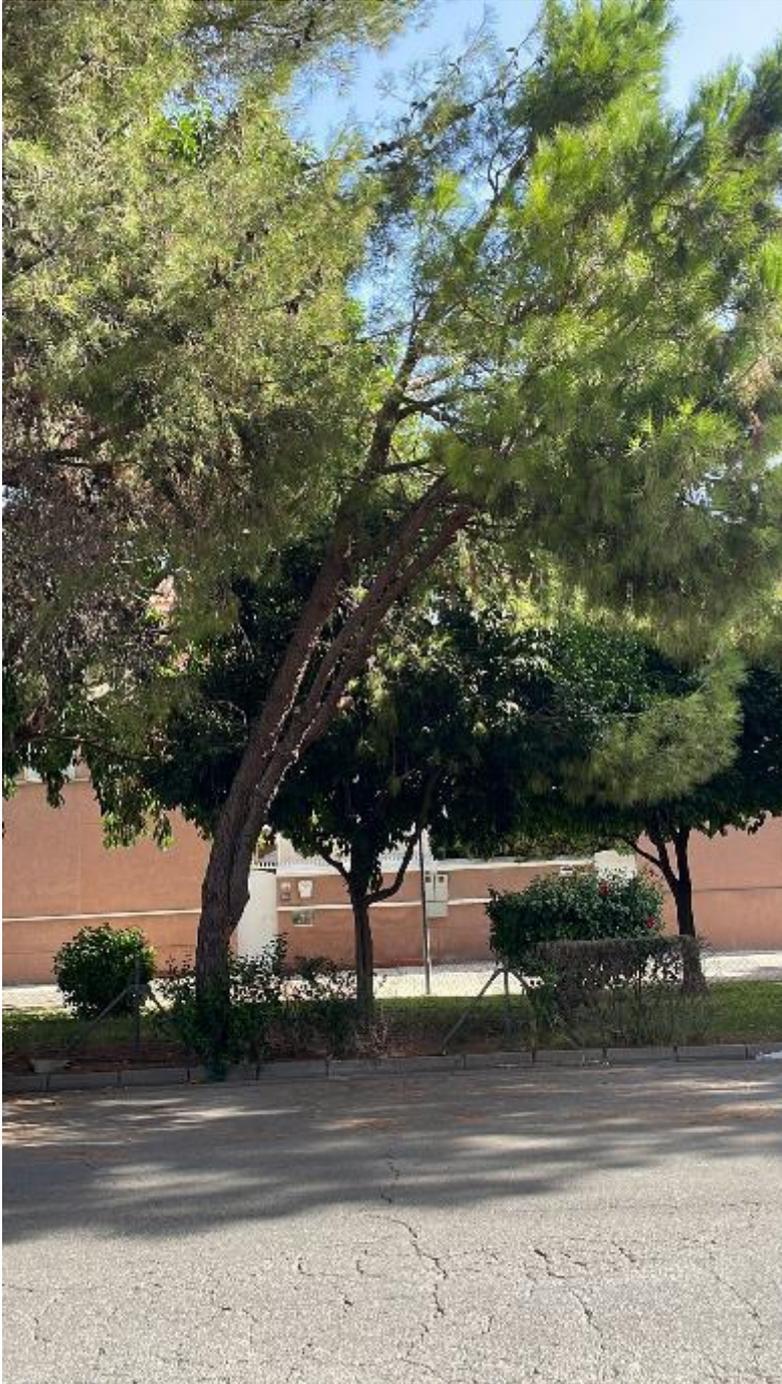
Visión general del árbol:

Otro dato importante a tener en cuenta es el encharcamiento del parterre en el que se encuentra, y dado que esta especie no tolera dichos encharcamiento probablemente parte de la incidencia detectada sea debida por ese suceso.

Inclinación severa activa, posible falta de anclaje y levantamiento de ZSR

Inestabilidad estructural.

Se trata de un ejemplar situado en un parterre con una inclinación del tronco superior a 20°. Se observa levantamiento de la zona del sistema radicular del árbol, pero que aparentemente no se ven grietas en dicha zona.

Peligro de caída del ejemplar sobre una zona con alta diana. Es por ello que se aconseja el apeo del ejemplar con el fin de evitar posibles incidentes.

Tras la evaluación visual y posterior categorización del nivel de riesgo, el posible fallo por vuelco radicular se clasifica en la actualidad como de RIESGO MODERADO. Se recomienda su apeo, siguiendo el criterio de riesgo y gestión/renovación del arbolado, ya que supone asumir un cierto riesgo por posible caída del ejemplar o de alguna de sus partes, que no supera el valor del conjunto de servicios ecosistémicos aportados, sin que sea posible otra acción o intervención viable para revertir dicha situación y que se va a ir haciendo más desfavorable con el paso del tiempo.

Se recomienda su apeo, siguiendo el criterio de riesgo y gestión/renovación del arbolado, ya que supone asumir un riesgo por caída del ejemplar o de alguna de sus partes, que no supera al valor del conjunto de servicios ecosistémicos aportados, sin que sea posible otra acción o intervención viable para revertir dicha situación y que se va a ir haciendo más desfavorable con el paso del tiempo.
