**Expediente: 74/2025**

## SOLICITUD DE APEO DE ARBOLADO (AP-278-25) PARTE 1ª

**Código ID:** 10468

**UBICACIÓN:** Calle Luis Fuentes Bejarano

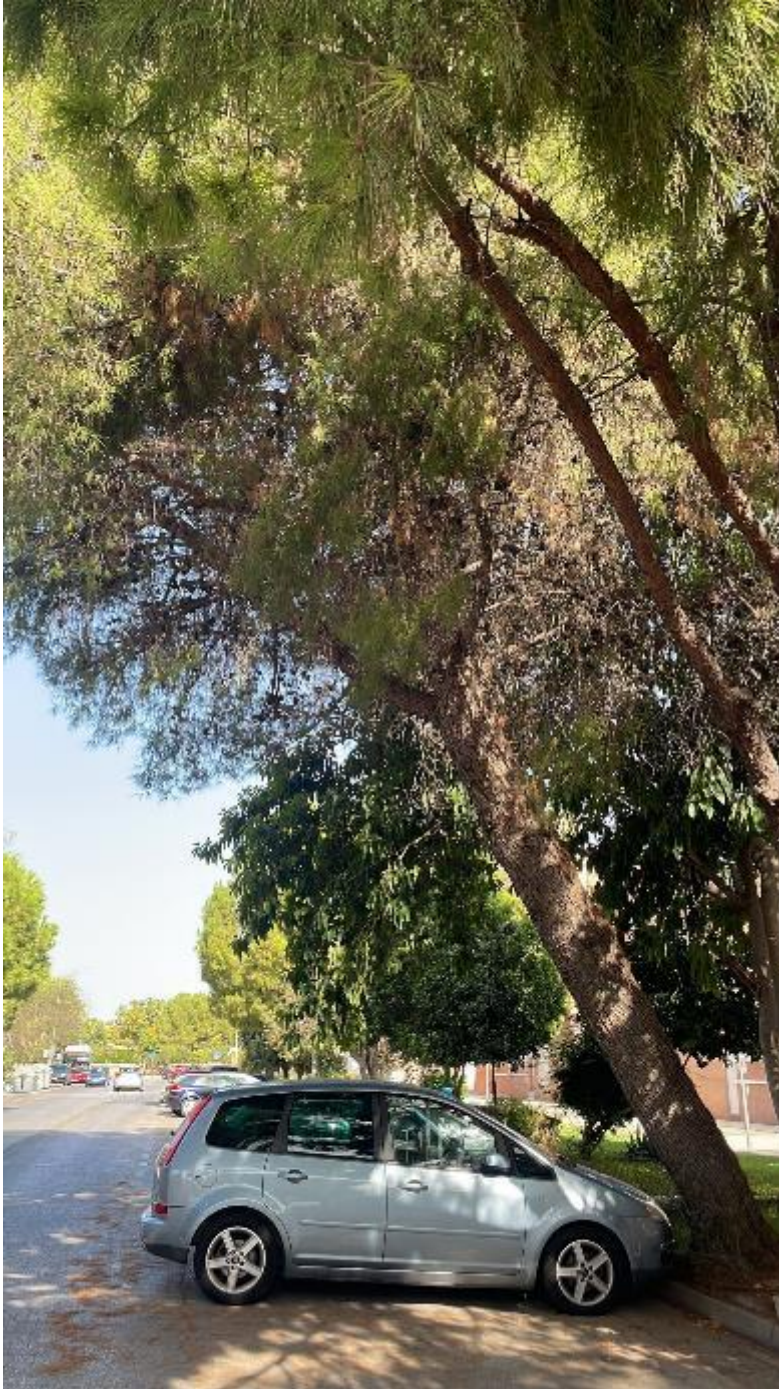
Inclinación severa activa, posible falta de anclaje y levantamiento de ZSR

Inestabilidad estructural.

Se trata de un ejemplar situado en un parterre con una inclinación del tronco superior a 20°. Se observa levantamiento de la zona del sistema radicular del árbol, pero que aparentemente no se ven grietas en dicha zona.

Peligro de caída del ejemplar sobre una zona con alta diana. Es por ello que se aconseja el apeo del ejemplar con el fin de evitar posibles incidentes.

Tras la evaluación visual y posterior categorización del nivel de riesgo, el posible fallo por vuelco radicular se clasifica en la actualidad como de RIESGO BAJO. Se recomienda su apeo, siguiendo el criterio de riesgo y gestión/renovación del arbolado, ya que supone asumir un cierto riesgo por posible caída del ejemplar o de alguna de sus partes, que no supera el valor del conjunto de servicios ecosistémicos aportados, sin que sea posible otra acción o intervención viable para revertir dicha situación y que se va a ir haciendo más desfavorable con el paso del tiempo.

Visión general del árbol:
