SOLICITUD DE APEO DE ARBOLADO (AP-279-25) PARTE 1ª

Código ID: 10476

UBICACIÓN: Calle Luis Fuentes Bejarano

MOTIVO DEL APEO: RIESGO DE CAÍDA

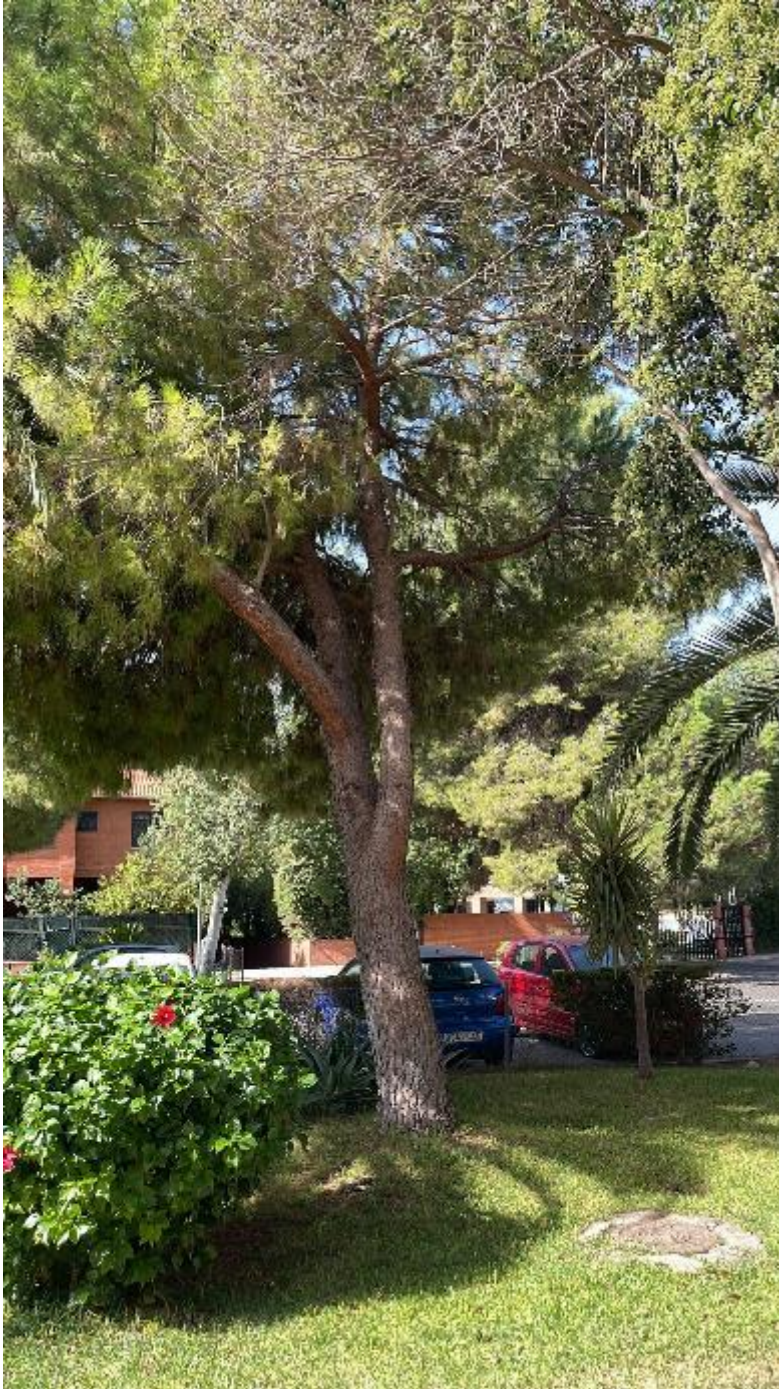
Otro dato importante a tener en cuenta es el encharcamiento del parterre en el que se encuentra, y dado que esta especie no tolera dichos encharcamiento probablemente parte de la incidencia detectada sea debida por ese suceso.

Inclinación severa activa, posible falta de anclaje y levantamiento de ZSR

Inestabilidad estructural.

Se trata de un ejemplar situado en un parterre con una inclinación del tronco superior a 20°. Se observa levantamiento de la zona del sistema radicular del árbol, pero que aparentemente no se ven grietas en dicha zona.

Tras la evaluación visual y posterior categorización del nivel de riesgo, el posible fallo por vuelco radicular se clasifica en la actualidad como de RIESGO MODERADO. Se recomienda su apeo, siguiendo el criterio de riesgo y gestión/renovación del arbolado, ya que supone asumir un cierto riesgo por posible caída del ejemplar o de alguna de sus partes, que no supera el valor del conjunto de servicios ecosistémicos aportados, sin que sea posible otra acción o intervención viable para revertir dicha situación y que se va a ir haciendo más desfavorable con el paso del tiempo.

Visión general del árbol:

Se recomienda su apeo, siguiendo el criterio de riesgo y gestión/renovación del arbolado, ya que supone asumir un riesgo por caída del ejemplar o de alguna de sus partes, que no supera al valor del conjunto de servicios ecosistémicos aportados, sin que sea posible otra acción o intervención viable para revertir dicha situación y que se va a ir haciendo más desfavorable con el paso del tiempo.
