Expediente 9/2023

AP-221/2023
MALD

FICHA DE APEO DE ARBOLADO VIARIO (221/23) PARTE 2ª

MOTIVO DEL APEO: Colapso del árbol completo

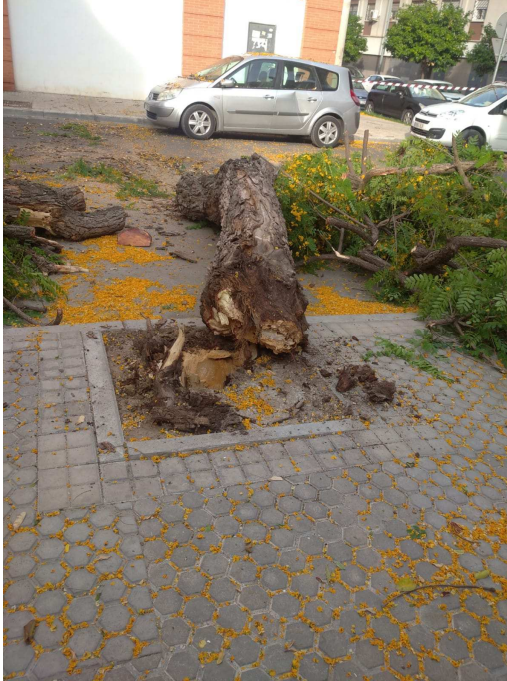
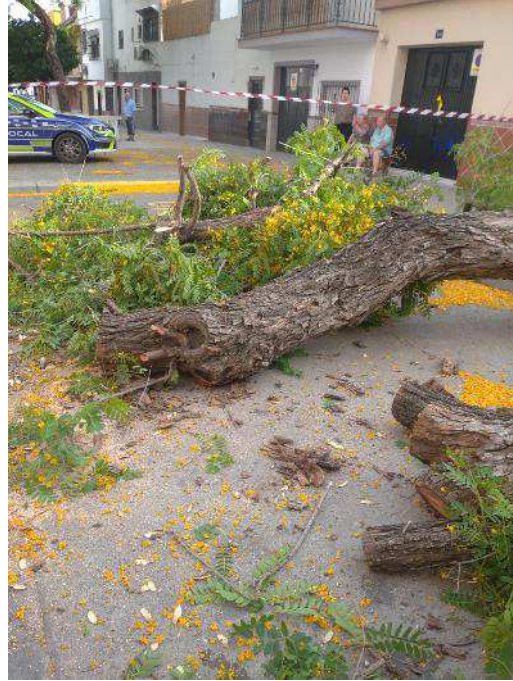
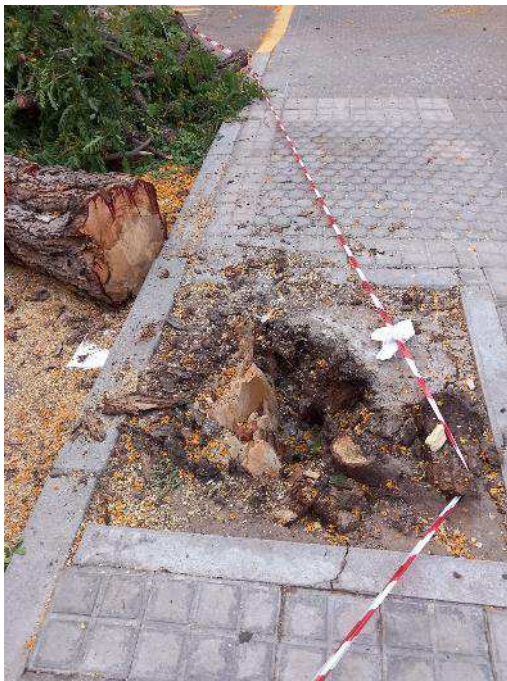
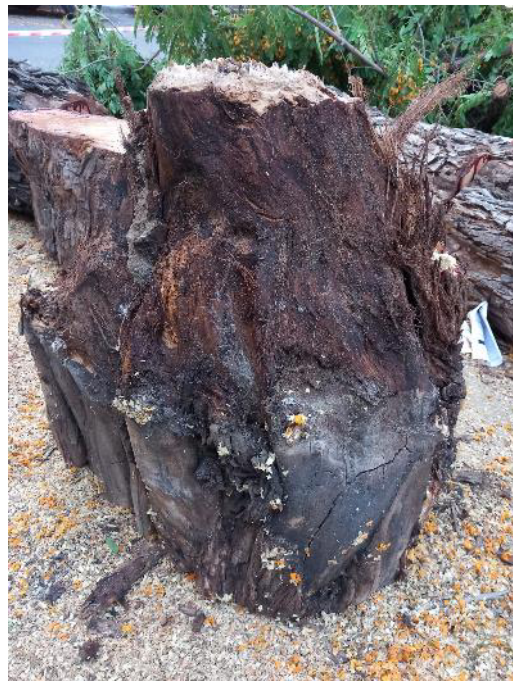
9. FOTOGRAFÍAS:

5. **LATITUD DE ACERADO:** Acceso a viviendas. Calzada con un carril de circulación en un sentido y franjas de aparcamiento en línea y en batería.
6. **LESIONES GRAVES** Vuelco del árbol sobre coche estacionado, tras varias jornadas de lluvias causando daños materiales en carrocería. Previamente al colapso del ejemplar, se observa 15º de inclinación del tronco sobre calzada y necrosis de tejidos vasculares, con mortalidad cambial en el cuello y en la zona basal, extendida a lo largo del 70% del perímetro a este nivel. Además del debilitamiento del suelo como consecuencia de las precipitaciones continuadas durante el mes de mayo, tras la incidencia y la exposición de la parte subterránea se observa la pudrición avanzada de la madera, poco habitual en esta especie, y la carencia total de raíces en la zona vinculada a la necrosis del cuello visible a nivel superficial. Evidencias de antiguos cortes de raíces leñosas durante los recurrentes arreglos de acerado dentro del área crítica de anclaje radicular del árbol debido a las reiteradas quejas vecinales por levantamiento del acerado en torno al alcorque, sin registro ni control de ninguna de estas actuaciones que han implicado cambios directos y significativos en el entorno, eliminación de partes vegetales fundamentales para la integridad estructural, y puntos de colonización y entrada para afecciones microbianas en los cortes hipogeos. Restos de cemento en la tierra que rodea al dañado cuello del árbol, posiblemente derivados de una cubierta de alcorque no autorizada, que han provocado una excesiva compactación e impermeabilidad del terreno, favoreciendo anoxia radicular además de daños químicos en los tejidos vasculares en contacto con la capa cementada.

7. **ESTADO GENERAL:** Árbol maduro, con porte severamente alterado por el antiguo desmoche de copa, que se encontraba actualmente conformada por reiterados de hasta 10cm de diámetro. Vitalidad media, sin afecciones foliares significativas.

8. **OBSERVACIONES:** La incidencia se produce el pasado 5 de junio, tras varias jornadas de eventos meteorológicos adversos, registrándose, durante los días previos, lluvias continuadas y vientos racheados con velocidades máximas de hasta 40km/h.
