Expediente: 74/2023

AP-86-2023 a AP-93-2023
AP-86-2023
CAF

SOLICITUD DE APEO DE ARBOLADO VIARIO (AP-86-23) PARTE 2ª

MOTIVO DEL APEO: Obra de Renovación de Infraestructuras de EMASESA y Actuación Urbanística en las Avenidas San Francisco Javier y Luis de Morales. Distrito de Nervión, Sevilla.

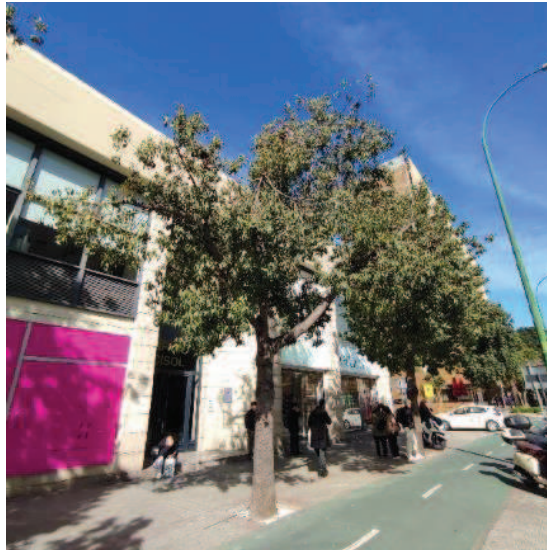
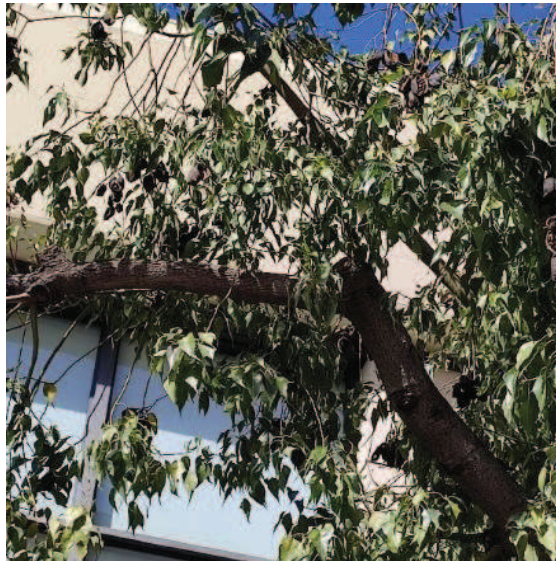
FOTOGRAFÍAS:

5. **P.C. (cm):** 104
6. **ALTURA (m):** 7
7. **ALCORQUE (m):** 1 x 1 m
8. **LATITUD DE ACERADO(m):** 6
9. **LESIONES GRAVES:**
 - Madera vista en tronco.
10. **ESTADO GENERAL:**

- Árbol maduro, con vitalidad normal. Copa formada por un eje central y ramificación abierta que ha sido despuntada. Se observan cortes de poda en la cima.

11. **OBSERVACIONES:**
 - Interferencia ineludible de la posición arbolada con la obra de Renovación de Infraestructuras de EMASESA y Actuación Urbanística en las Avenidas San Francisco Javier y Luis de Morales. Las obras proyectadas para la mejora del carril bici, en trazado y pavimento, y las actuaciones de reurbanización en el “corredor verde” que acompañan la mejora y renovación de la infraestructura hidráulica en el lado Oeste de la calle provocarán alteraciones significativas en el entorno, provocando daños sobre raíces de relevancia estructural dentro del área crítica de anclaje. Estos daños afectarán a la vitalidad del ejemplar así como a su estabilidad mecánica, lo que

implicará la pérdida definitiva de viabilidad del árbol, sin alternativas posibles que permitan la conservación del ejemplar.

- Considerando las características de la especie, oficialmente clasificada dentro del grupo de longevidad media, se estima una importante pérdida en cuanto a funcionalidad, declive fisiológico y riesgo de fallo dentro de márgenes tolerables, dadas las alteraciones proyectadas en el entorno.
- Por las características de tamaño, porte y edad, no se considera ejemplar trasplantable en condiciones adecuadas que aseguren su viabilidad futura.

“ÚNICO.- Autorizar el apeo de un ejemplar de *Brachychiton populneus* con ID nº 861, situado en la Avenida Luis de Morales (AP-86-2023). De acuerdo con el informe del Servicio Técnico: **MOTIVO DEL APEO: Obra de Renovación de Infraestructuras de EMASESA y Actuación Urbanística en las Avenidas San Francisco Javier y Luis de Morales. Distrito de Nervión, Sevilla. Se solicita autorización para proceder al apeo de un ejemplar maduro de *Brachychiton populneus* situado en la Avenida Luis de Morales, a causa de la ejecución de la obra de Renovación de Infraestructuras de EMASESA y Actuación Urbanística en las Avenidas San Francisco Javier y Luis de Morales. Distrito de Nervión, Sevilla, que interfiere de manera ineludible con el área crítica de anclaje radicular y copa, comprometiendo irreversiblemente la estabilidad mecánica, la integridad estructural y la viabilidad fisiológica y funcional del árbol. Las obras proyectadas para la mejora del carril bici, en trazado y pavimento, y las actuaciones de reurbanización en el “corredor verde” que acompañan la mejora y renovación de la infraestructura hidráulica en el lado Oeste de la calle provocarán alteraciones significativas en el entorno de algunos árboles. Aunque se contemplen todas las medidas de protección de arbolado durante la obra, las afecciones ineludibles que se ocasionarán, especialmente las relacionadas con el sistema radicular, como mínimo se reflejará en una desvitalización general de los ejemplares y un aumento del riesgo de roturas y/o vuelco del mismo. Otras posiciones arboladas resultan incompatibles con las actuaciones proyectadas. Las injerencias sobre las raíces leñosas y absorbentes serían graves e inevitables, y no existen alternativas viables para preservar el árbol afectado por los trabajos en condiciones de óptima salud y seguridad. **ESTADO GENERAL:** Árbol maduro, con vitalidad normal. Copa formada por un eje central y ramificación abierta que ha sido despuntada. Se observan cortes de poda en la cima. **OBSERVACIONES:** Interferencia ineludible de la posición arbolada con la obra de Renovación de Infraestructuras de EMASESA y Actuación Urbanística en las Avenidas San Francisco Javier y Luis de Morales. Las obras proyectadas para la mejora del carril bici, en trazado y pavimento, y las actuaciones de reurbanización en el “corredor verde” que acompañan la mejora y renovación de la infraestructura hidráulica en el lado Oeste de la calle provocarán alteraciones significativas en el entorno, provocando daños sobre raíces de relevancia estructural dentro del área crítica de anclaje.**
