Expediente: 74/2023

AP-86-2023 a AP-93-2023
AP-93-2023
CAF

SOLICITUD DE APEO DE ARBOLADO VIARIO (AP-93-23) PARTE 2ª

MOTIVO DEL APEO: Obra de Renovación de Infraestructuras de EMASESA y Actuación Urbanística en las Avenidas San Francisco Javier y Luis de Morales. Distrito de Nervión, Sevilla.

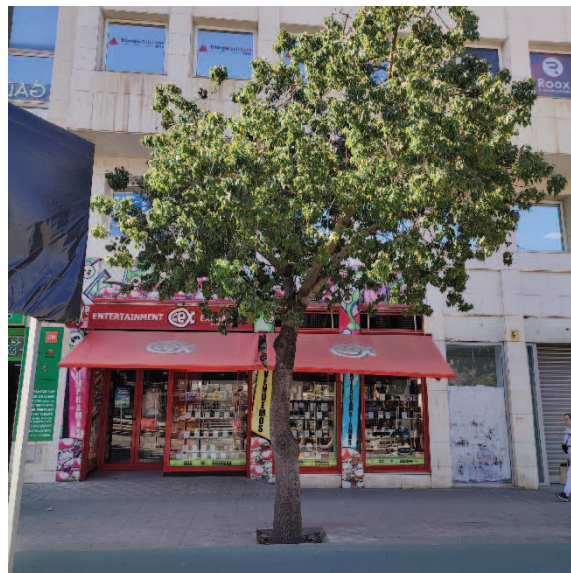
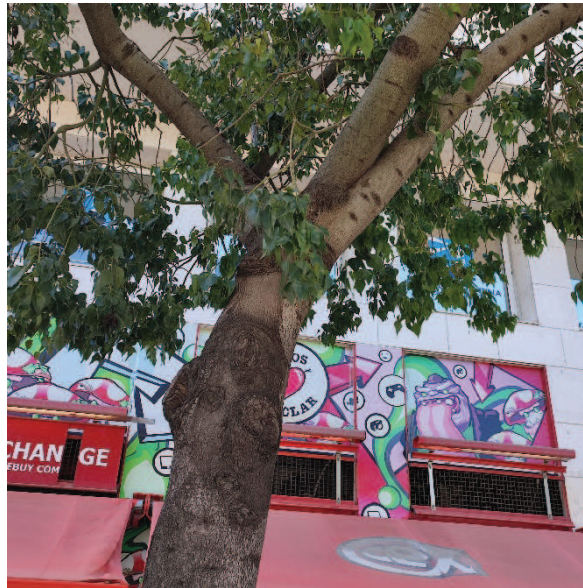
FOTOGRAFÍAS:

- Madera vista en tronco por cortes de poda.
- Anastomosis en dos ramas que conforman la copa.
- Inclinación de 10 ° en tronco.

- Árbol maduro, con vitalidad normal. Presenta ejes secundarios reducidos con poda.

- Interferencia ineludible de la posición arbolada con la obra de Renovación de Infraestructuras de EMASESA y Actuación Urbanística en las Avenidas San Francisco Javier y Luis de Morales. Las obras proyectadas para la mejora del carril bici, en trazado y pavimento, y las actuaciones de reurbanización en el “corredor verde” que acompañan la mejora y renovación de la infraestructura hidráulica en el lado Oeste de la calle provocarán alteraciones significativas en el entorno, provocando daños sobre raíces de relevancia estructural dentro del área crítica de anclaje. Estos daños

afectarán a la vitalidad del ejemplar así como a su estabilidad mecánica, lo que implicará la pérdida definitiva de viabilidad del árbol, sin alternativas posibles que permitan la conservación del ejemplar.

- Considerando las características de la especie, oficialmente clasificada dentro del grupo de longevidad media, se estima una importante pérdida en cuanto a funcionalidad, declive fisiológico y riesgo de fallo dentro de márgenes tolerables, dadas las alteraciones proyectadas en el entorno.
- Por las características de tamaño, porte y edad, no se considera ejemplar trasplantable en condiciones adecuadas que aseguren su viabilidad futura.

“ÚNICO.- Autorizar el apeo de un ejemplar de *Brachychiton populneus* con ID nº 913 situado en la Avenida Luis de Morales (AP-93-2023). De acuerdo con el informe del Servicio Técnico: **MOTIVO DEL APEO: Obra de Renovación de Infraestructuras de EMASESA y Actuación Urbanística en las Avenidas San Francisco Javier y Luis de Morales. Distrito de Nervión, Sevilla. Se solicita autorización para proceder al apeo de un ejemplar maduro de *Brachychiton populneus* situado en la Avenida Luis de Morales, a causa de la ejecución de la obra de Renovación de Infraestructuras de EMASESA y Actuación Urbanística en las Avenidas San Francisco Javier y Luis de Morales. Distrito de Nervión, Sevilla, que interfiere de manera ineludible con el área crítica de anclaje radicular y copa, comprometiendo irreversiblemente la estabilidad mecánica, la integridad estructural y la viabilidad fisiológica y funcional del árbol. Las obras proyectadas para la mejora del carril bici, en trazado y pavimento, y las actuaciones de reurbanización en el “corredor verde” que acompañan la mejora y renovación de la infraestructura hidráulica en el lado Oeste de la calle provocarán alteraciones significativas en el entorno de algunos árboles. Aunque se contemplen todas las medidas de protección de arbolado durante la obra, las afecciones ineludibles que se ocasionarán, especialmente las relacionadas con el sistema radicular, como mínimo se reflejará en una desvitalización general de los ejemplares y un aumento del riesgo de roturas y/o vuelco del mismo. Otras posiciones arboladas resultan incompatibles con las actuaciones proyectadas. Las injerencias sobre las raíces leñosas y absorbentes serían graves e inevitables, y no existen alternativas viables para preservar el árbol afectado por los trabajos en condiciones de óptima salud y seguridad. **ESTADO GENERAL:** Árbol maduro, con vitalidad normal. Presenta ejes secundarios reducidos con poda. **OBSERVACIONES:** Interferencia ineludible de la posición arbolada con la obra de Renovación de Infraestructuras de EMASESA y Actuación Urbanística en las Avenidas San Francisco Javier y Luis de Morales. Las obras proyectadas para la mejora del carril bici, en trazado y pavimento, y las actuaciones de reurbanización en el “corredor verde” que acompañan la mejora y renovación de la infraestructura hidráulica en el lado Oeste de la calle provocarán alteraciones significativas en el entorno, provocando daños sobre raíces de relevancia estructural dentro del área crítica de anclaje. Estos daños afectarán a la vitalidad del ejemplar así como a su estabilidad mecánica, lo que implicará la pérdida definitiva de viabilidad del árbol, sin alternativas posibles que permitan la conservación del ejemplar.**
