AP-97-2023  
CAF

## COMUNICADO DE APEO DE ARBOLADO VIARIO (AP-97-23) PARTE 2ª

### MOTIVO: RIESGO NO TOLERABLE

# Formulario de Evaluación Básica de Riesgo de Arbolado

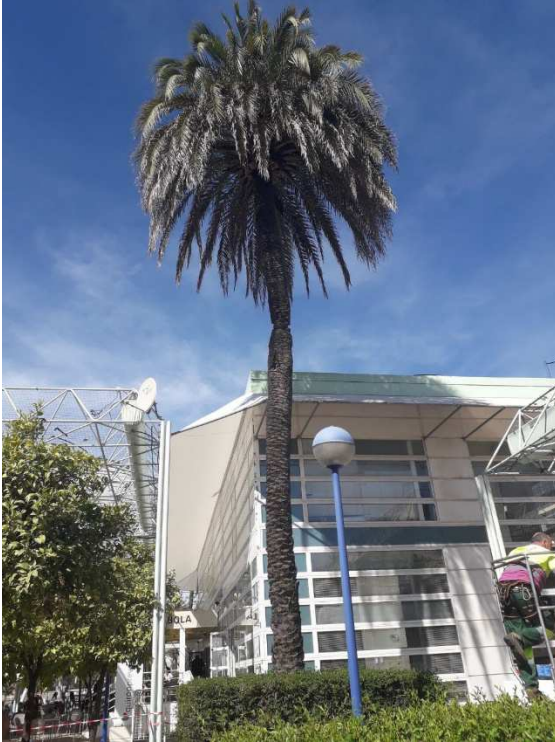
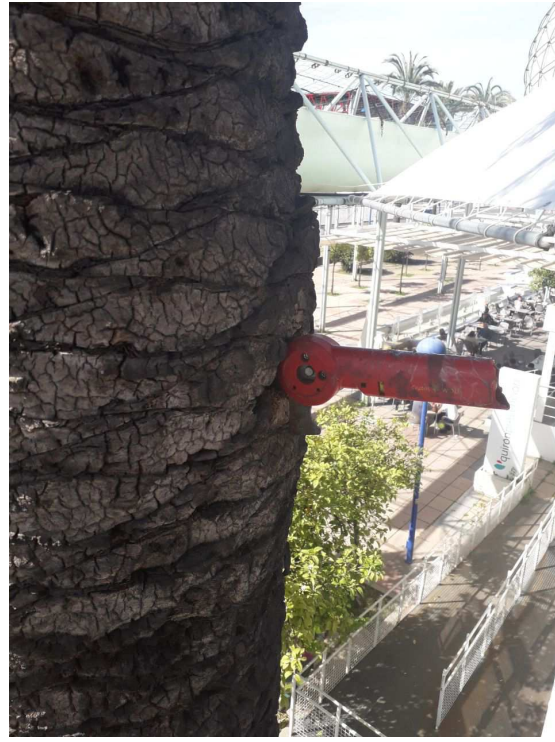
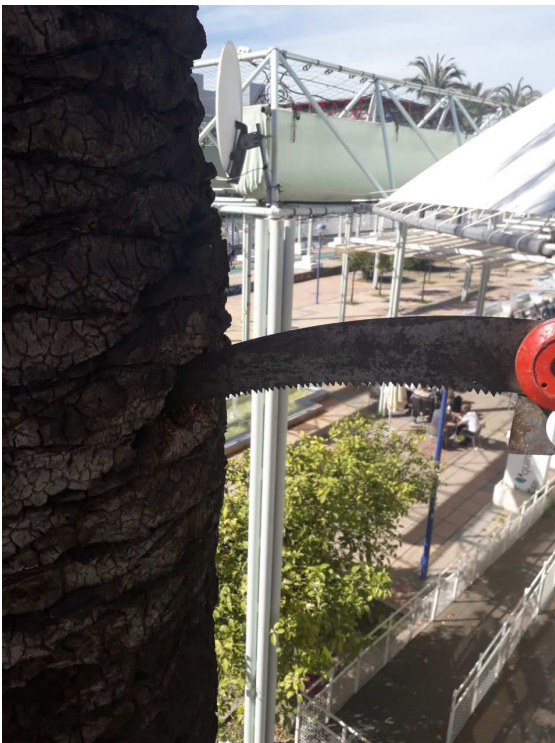
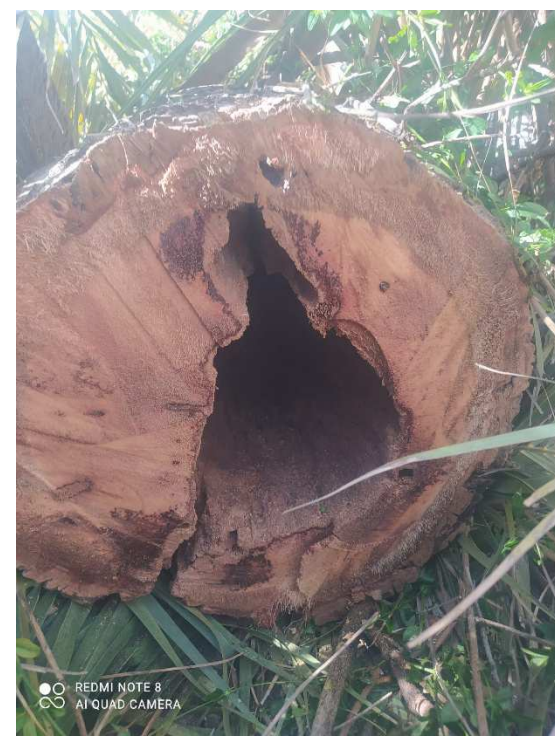
**12. FOTOGRAFÍAS:**

6. **ALTURA (m):** 14
7. **ALCORQUE (m):** 2 x 2 (Parterre ajardinado)
8. **LATITUD DE ACERADO (m):** Zona peatonal
9. **LESIONES GRAVES:**
  - Cavidad en estípite, abierta al exterior por diversas orientaciones, asociada a pudrición interna en estado avanzado.

11. **OBSERVACIONES:**
  - Se aplica tracción manual en corona mediante evaluación en altura con PEMP, y se observa movimiento pivotante coincidiendo con la cavidad detectada.

- Se estima una pérdida severa de capacidad de disipar cargas en el estípite. Por lo que el fallo en este punto es imprevisible.
  - Signos de infección por *Rhynchophorus ferrugineus*. Orificios de base del estípite y justo por debajo de la corona.

**Notas, explicaciones, descripciones:** Ejemplar con cavidad en estípite. Cavidad que da a ambos extremos del mismo. A 3m de corona foliar. Pudrición interna. Introducimos serrucho de 45cm para comprobar la longitud de dicha cavidad, comprobamos que es superior a los 45 cm. Al tacto del martillo comprobamos que presenta degradación avanzada en esa zona. Realizamos test de tracción de forma manual y comprobamos movimiento con exceso efecto bisagra en el estrechamiento situado en la parte superior a las cavidades.

**Propuestas y/o consejos** Se apea en el momento, debido a que se le asocia un nivel de RIESGO NO TOLERABLE, y debido a que el fallo ya ha comenzado. Sin existir alternativas que permitan la consolidación de los defectos.
