FICHA DE SOLICITUD DE APEO DE ARBOLADO VIARIO (AP 914/24) PARTE 1ª

Código Apeo: AP 914/24

UBICACIÓN: Calle Sierra del Castaño (DISTRITO SUR)

MOTIVO DEL APEO: Incompatibilidad con obra de repavimentación

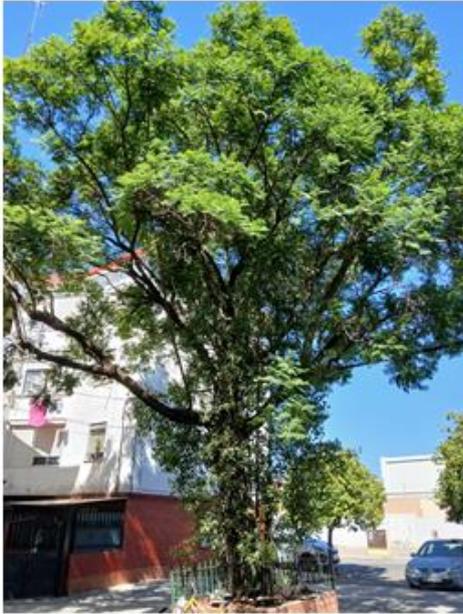
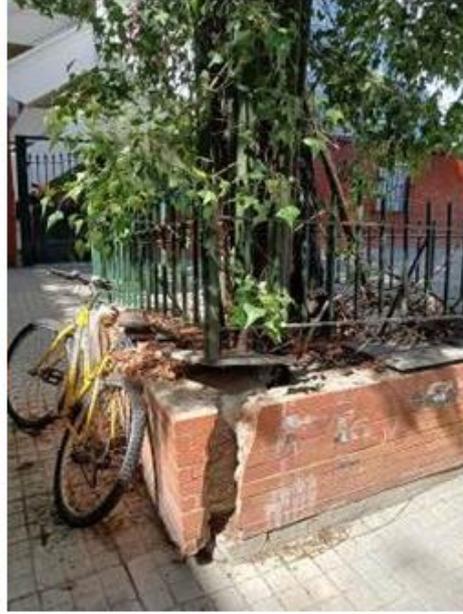
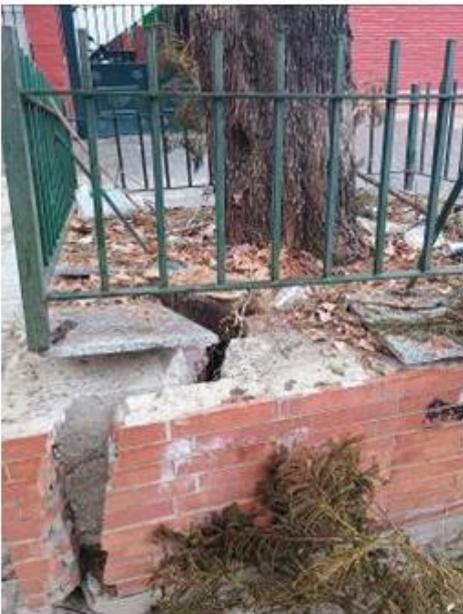
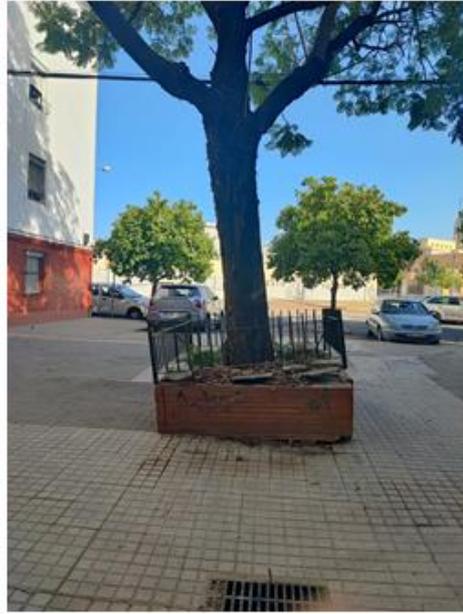
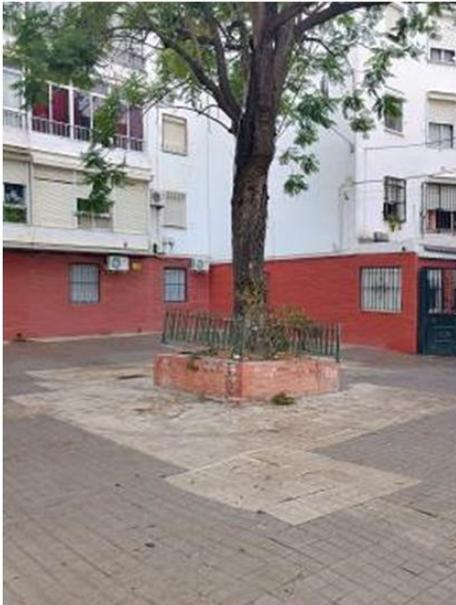
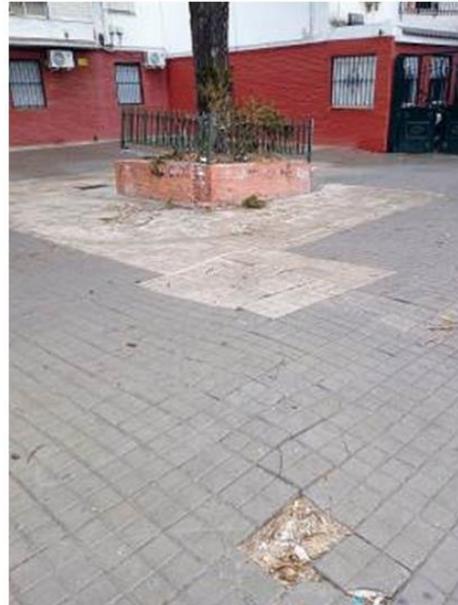
9. FOTOGRAFÍAS:

5. LATITUD DE ACERADO: Acceso a viviendas, en plaza pública de uso vecinal. Calzada de un carril de circulación, y franja de aparcamiento en batería.
6. LESIONES GRAVES: Inclinación de 15° W, en el sentido opuesto a la grieta abierta en el muro Este del macetero, con proyección de vuelco sobre acerado. Se detecta una raíz superficial en el acerado, fuera del parterre elevado, hasta 2m del pie. No se observan defectos mecánicos significativos, salvo un posible incremento de la inclinación por inestabilidad del anclaje radicular vinculada con la rotura de los muros perimetrales de la jardinera, y el confinamiento potencial del sistema radicular, con crecimiento preferente de raíces de relevancia estructural dentro del macetero, en una cota superior a la del acerado, de manera que va a sufrir una inevitable afección y exposición, durante la reconstrucción de estos elementos urbanísticos.

8. OBSERVACIONES: Fisura del muro Este detectada en el año 2020, que se ha ido incrementando hasta la rotura total en la actualidad (más de 20cm de amplitud), desprendiéndose el cerramiento metálico que estaba anclado sobre el macetero de ladrillo. Dentro del alcorque elevado se encontraba un tocón de *Brachychiton populneus*, con rebrotes activos, y la parte del anclaje de la propia Jacaranda por lo que la grieta se ha podido producir por acción radicular, aunque el hundimiento del acerado circundante al ejemplar, hasta 3m del parterre, evidencia la inestabilidad del sustrato bajo el pavimento, posiblemente por la presencia de arcillas expansivas. Incompatibilidad insalvable de esta posición arbolada con la obra de Gerencia de Urbanismo proyectada para la reconstrucción del macetero y reposición del acerado a su cota original

Puesto que actualmente la interferencia respecto a la parte hipogea es insalvable y que esta obra es prioritaria, y tiene carácter urgente por razones de movilidad y accesibilidad para vecinos, y peatones en general, se **SOLICITA**, en cumplimiento del acuerdo SEGUNDO del pleno de fecha 15 de diciembre de 2005, la autorización pertinente para proceder al apeo.
