**INFORME DE TRASPLANTE DE ARBOLADO
AFECTADO POR LAS OBRAS DE URBANIZACIÓN DEL
PLAN ESPECIAL DE REFORMA INTERIOR
SECTOR ARI-DSP-03 “LA CRUZ DEL CAMPO”
(SEVILLA)**

Sevilla diciembre 2023

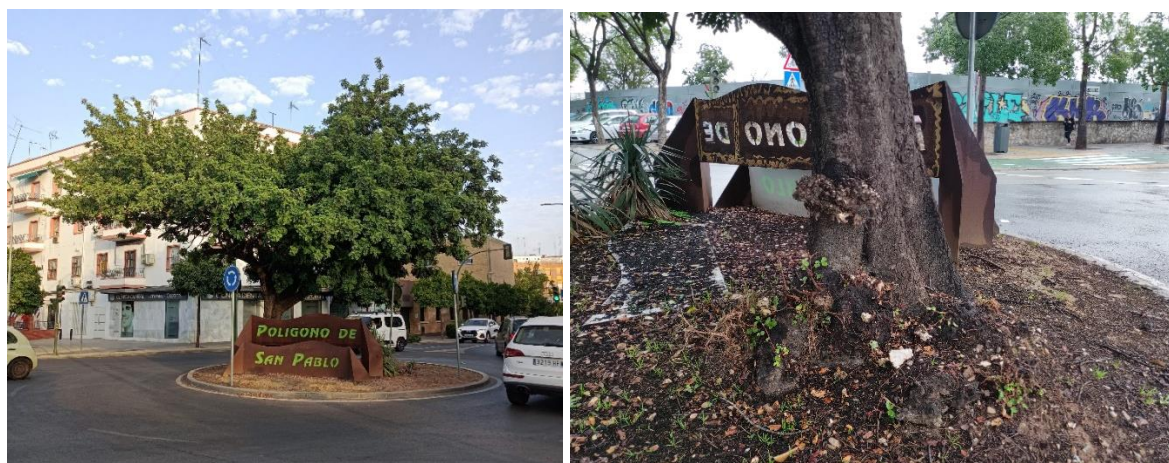
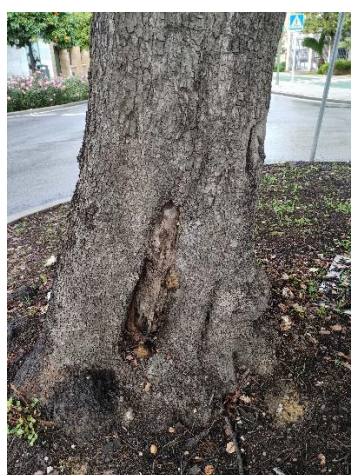
Estado del ejemplar: Ejemplar maduro con buena vitalidad. Se observa cuello ensanchado con presencia de contrafuertes y algunas raíces mecánicas visibles. En tronco hay zonas de corteza muerta con madera de reacción en el interior. En la zona baja del tronco existe una cavidad con duramen

visible y buena pared residual, se observan cuerpos fructíferos de hongos xilófagos, posiblemente *Laetiporus sulphureus*. La copa, amplia y bien desarrollada no presenta alteraciones visibles a excepción de madera vista por cortes de poda.

Observaciones: Interferencia ineludible de la posición arbolada con la obra, la posición del ejemplar solapa con el trazado de calzada proyectado. No obstante, esta especie tolera bien el trasplante por lo que teniendo en cuenta la edad relativa, porte y estado fisiológico del ejemplar, y a pesar de los defectos observados, se considere viable el trasplante.

Imagen 2: Detalles del ejemplar

Nueva ubicación: El ejemplar será trasplantado al nuevo parque junto a las zonas deportivas. (se adjunta imagen de ubicación en el epígrafe 4).

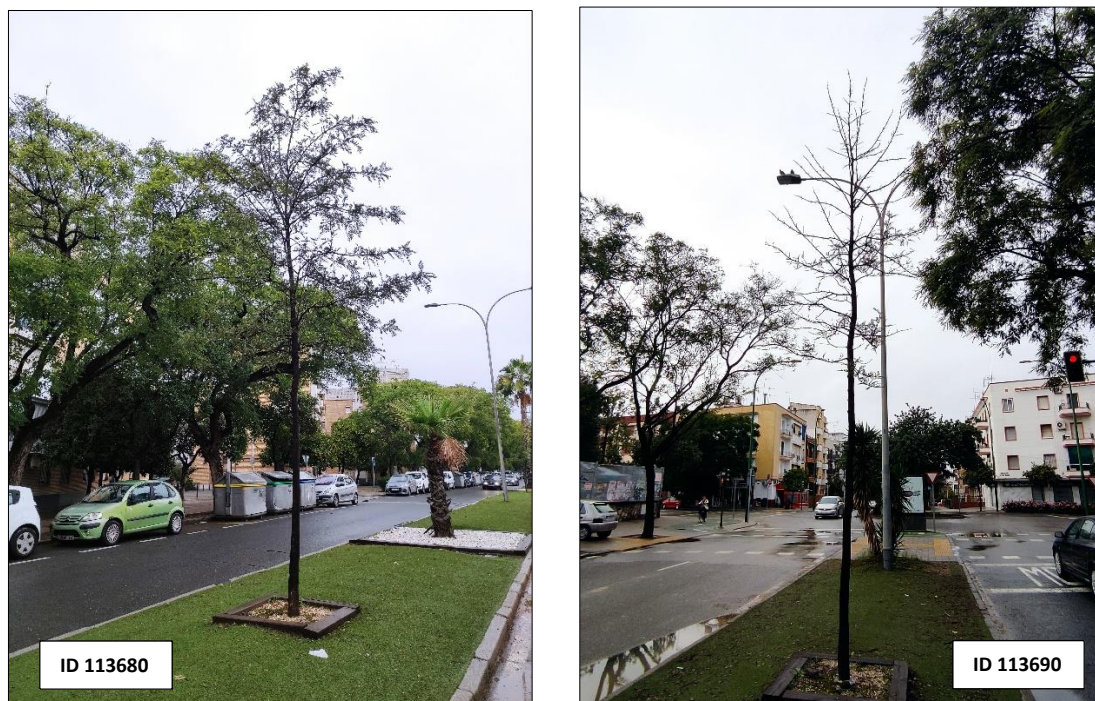
Estado de los ejemplares	
ID 113680	Ejemplar joven con vitalidad normal. En tronco se observa madera vista. Se observa aún dominancia apical en la cima.
ID 113690	Ejemplar joven alterado con vitalidad baja. Presenta un 30 % de la copa seca. En tronco se observa madera vista.

Observaciones: Interferencia ineludible de la posición arbolada con la obra, la posición de los ejemplares solapa con el trazado de calzada proyectado. No obstante, debido a la edad relativa, porte y estado fisiológico de los ejemplares se considera viable el trasplante. En el caso del ejemplar con ID 113690 que presenta parte de la copa seca, es posible que en la nueva ubicación con mejores condiciones de cultivo, el árbol sea capaz de regenerar una nueva copa sana.

Imagen 3: ejemplares de *Grevillea robusta*

Nueva ubicación: Los ejemplares serán trasplantados al nuevo parque junto a las zonas deportivas y zona de juegos infantiles. (se adjunta imagen de ubicación en el epígrafe 4).

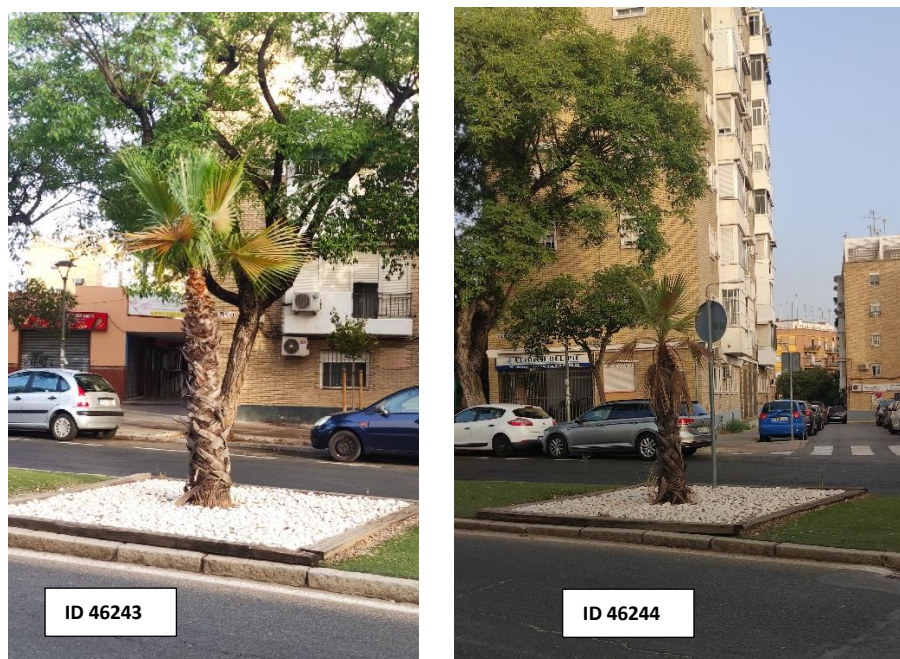
Estado de los ejemplares	
ID 46243	Ejemplar joven con vitalidad normal.
ID 46244	Ejemplar joven con vitalidad normal.

Observaciones: Interferencia ineludible de la posición arbolada con la obra, la posición de los ejemplares solapa con el trazado de calzada proyectado. En general las palmeras de esta especie se adaptan perfectamente al trasplante por lo que, debido a la edad relativa, porte y estado fisiológico de los ejemplares se considera viable el mismo.

Imagen 4: ejemplares de *Washingtonia robusta*

Nueva ubicación: Los ejemplares serán trasplantados al nuevo parque junto a las zonas deportivas y acceso principal desde la calle Tarso. (se adjunta imagen de ubicación en el epígrafe 4).

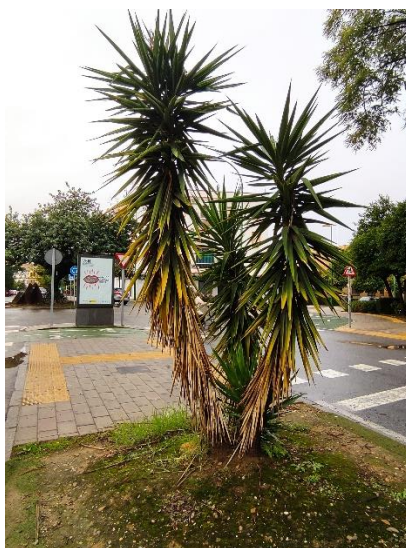
Estado del ejemplar: Ejemplar desarrollado con buena vitalidad y tres pies desde la base de distintas alturas.

Observaciones: Interferencia ineludible de la posición arbolada con la obra, la posición del ejemplar solapa con el trazado de calzada proyectado. Esta especie tolera bien el trasplante por lo que teniendo en cuenta la edad relativa, porte y estado fisiológico del ejemplar se considere viable el mismo.

Imagen 5: detalle del ejemplar

Nueva ubicación: El ejemplar será trasplantado al nuevo parque en zona ajardinada que limita con la calle Tarso. (se adjunta imagen de ubicación en el epígrafe 4).
