PROPUESTA DE APEO: *Trachycarpus Fortunei* con id nº 1012, situado en los jardines del Real Alcázar de Sevilla de acuerdo con el informe Técnico emitido al respecto.

COMUNICACIÓN DE APEO DE ARBOLADO MOTIVADO POR RIESGO NO TOLERABLE

COMUNICACIÓN DE APEO DE ARBOLADO

MOTIVO DEL APEO: Riesgo no tolerable

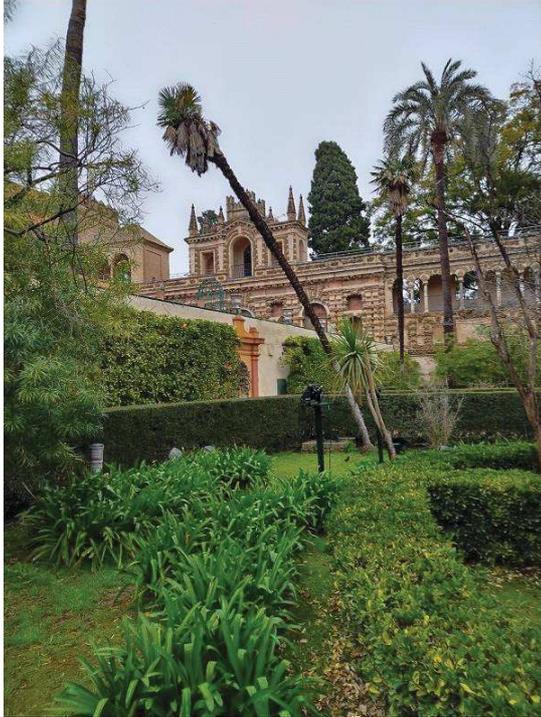
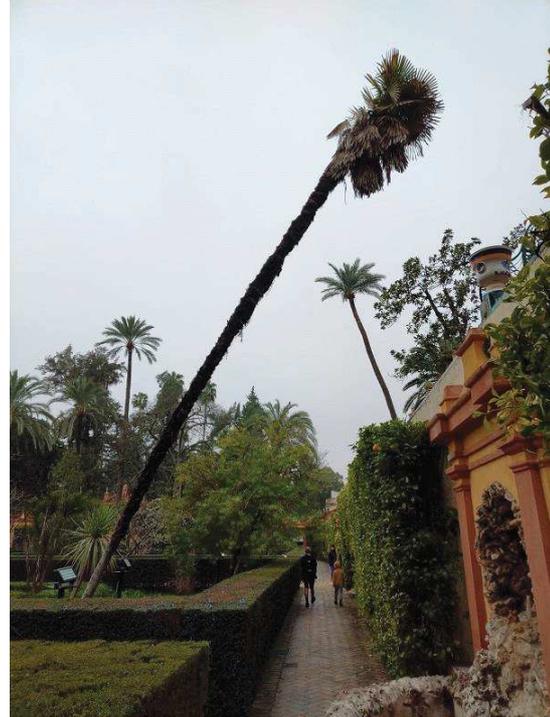
11. FOTOGRAFÍAS:

- LESIONES GRAVES:**
 - Palmera *Trachycarpus* con una inclinación del estípite del 23 % hacia el NNW. Ubicada próxima a camino peatonal pavimentado con tránsito de personas en el Jardín de las Damas del Real Alcázar de Sevilla.

- ESTADO GENERAL:**
 - Palmera *Trachycarpus fortunei* de porte medio con corona abundante y yema apical viva. Estípite con pronunciada inclinación hacia el NNW.

- OBSERVACIONES:**
 - Ejemplar de porte medio.
 - No hay presencia de insectos xilófagos, hongos o putrefacciones. No existen otras patologías.
 - Se trata de un ejemplar con estípite inclinado en 23° con un riesgo de caída en una diana de camino peatonal pavimentado en Jardín de las Damas con tránsito frecuente de personas.

- Al estar en una zona expuesta a fuertes vientos se ha producido su inclinación tras la borrasca "Karlotta" (9 de febrero de 2024).
 - No existe la posibilidad de establecer sustentaciones.

Dado que la inclinación es excesiva y entendiendo que devolver su verticalidad en inviable, se propone su apeo.
