Expediente: 19/2024
AP-378-2024
CAF

FICHA DE COMUNICADO DE APEO DE ARBOLADO VIARIO (AP 378/24) PARTE 2ª**MOTIVO DEL APEO:** Inviabile tras incidencia

1. **FECHA:** 10/07/24
2. **SITUACIÓN:** Avda. Eduardo Dato **DISTRITO:** Nervión
3. **ESPECIE:** *Melia azedarach* **Nº ID:** 2437
4. **P.C. (cm):** 163 **ALTURA (m):** 9 **ALCORQUE (m):** Cuadrado individual

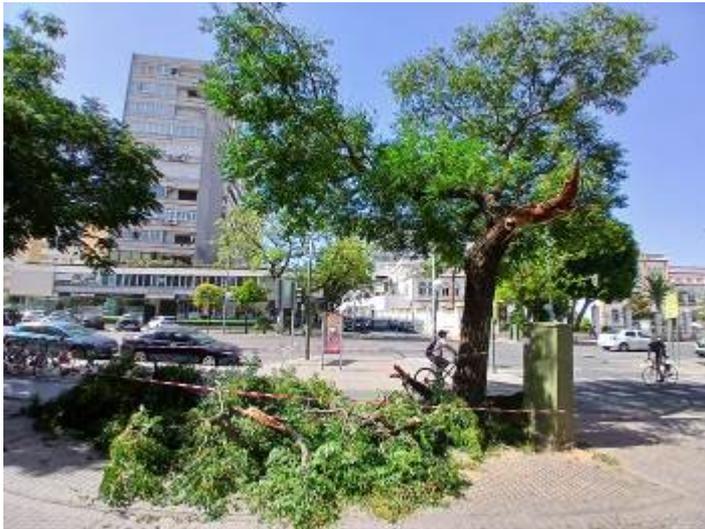
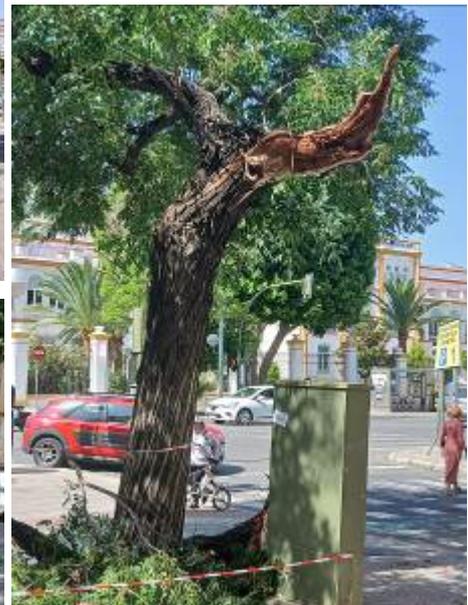
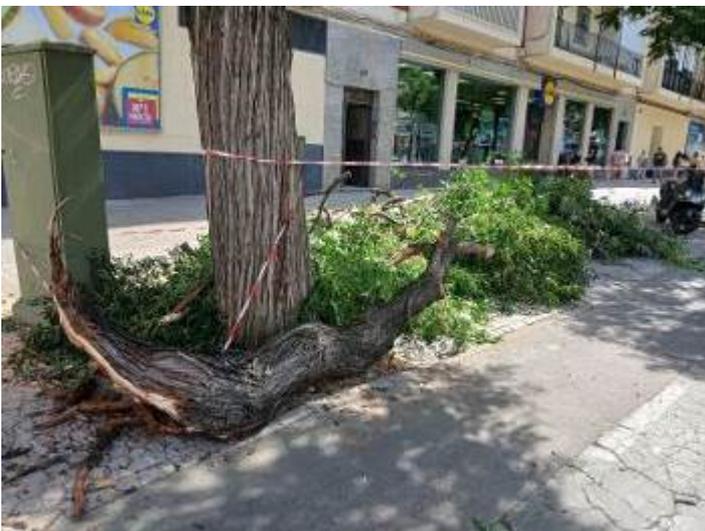
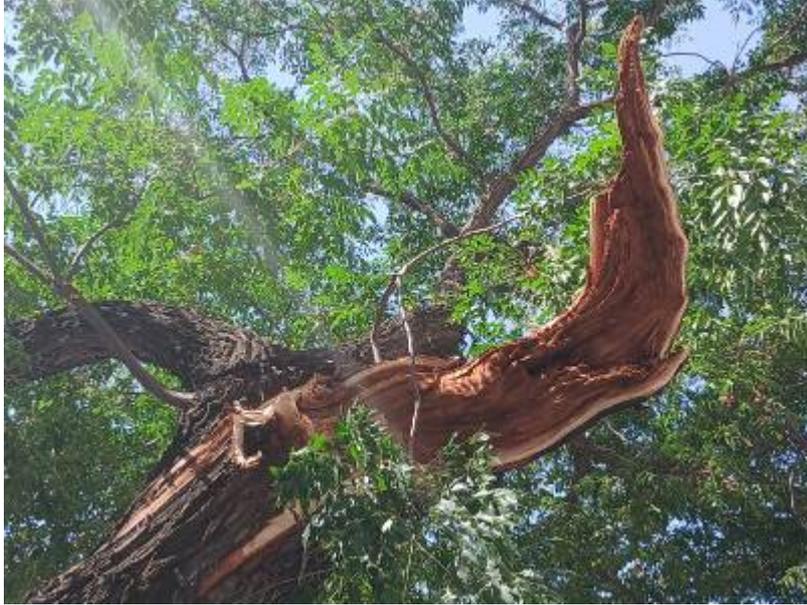
9. FOTOGRAFÍAS:

Se estima la influencia de daños radiculares antiguos que han perjudicado la capacidad y eficiencia del árbol en su propio refuerzo estructural, propiciando la colonización y acción fúngica, como infraestructuras a menos de 1m del pie, y remodelación del acerado, transformando el antiguo parterre de terrizo donde se encontraba ubicado en un alcorque individual, de menores dimensiones, en 2015.

6. **LESIONES GRAVES:** Rotura de eje principal Norte, impactando sobre acerado. Fractura previa (2/07/24) de rama secundaria en la misma orientación de copa, sin apreciarse indicios de fallo del eje portante. Herida abierta en la cruz principal y tronco por el desgarro (70x40cm), comprometiendo el anclaje del eje principal remanente. Pudrición avanzada del duramen, del tipo 'cubica o parda', por afín a *Laetiporus sulphureus*, habitual en la especie en etapas tardías de desarrollo.

7. **ESTADO GENERAL:** Árbol maduro, con vitalidad adecuada a su etapa de desarrollo. Copa irreversiblemente desestructurada tras la incidencia y pérdida del 50% del volumen original.

8. **OBSERVACIONES:** No se registran factores meteorológicos extremos que provocaran el fallo de la copa: viento racheado con turbulencias incrementadas por la ubicación en cruce de calles (Eduardo Dato esquina Marqués de Nervión), y temperaturas máximas de 35°, características del periodo estival. La carga aérea del ejemplar se encontraba en su máximo foliar y con fructificación en verde, lo que pudo favorecer la fractura. Previamente a la incidencia, en enero 2024, se había efectuado la poda de mantenimiento de todas las posiciones arboladas de la unidad de gestión, y la última inspección registrada se encontraba vigente, siendo la fecha de la próxima inspección en octubre de 2024. Afecciones radiculares asociadas a intervenciones urbanísticas en el entorno directo del árbol, dentro de la zona crítica de anclaje radicular, propiciando la colonización y acción fúngica, y debilitando la resiliencia del ejemplar: a menos de 1m del pie, carril bici al Sur y centralita de control de semafórico al Noroeste, y remodelación del acerado, pavimentando el

parterre de terrizo original que quedó convertido en un alcorque individual, de menores dimensiones, en 2015.

Dado que tras la incidencia el árbol se encuentra irreversiblemente desestructurado, que los daños son graves y de trascendencia estructural y que comprometen definitivamente la cobertura arbórea y seguridad de la copa, se procede al apeo en el momento de producirse la incidencia.
