FICHA DE SOLICITUD DE APEO DE ARBOLADO VIARIO (AP 1051/24) PARTE 1ª

Código Apeo: AP 1051/24

UBICACIÓN: Calle Dulce Chacón (DISTRITO SUR)

Árbol: *Brachychiton populneus*

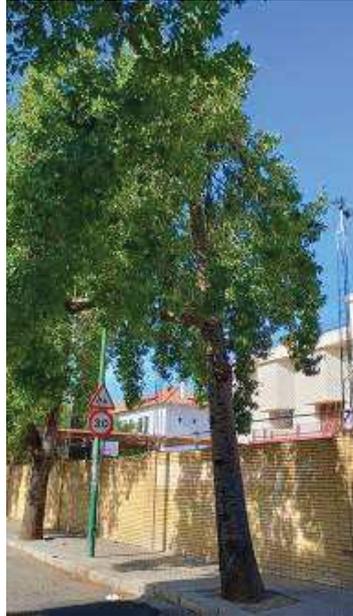
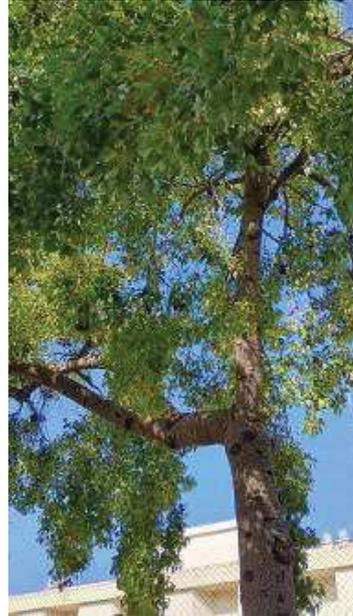
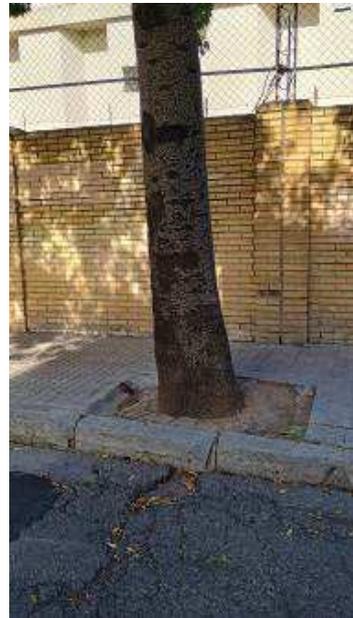
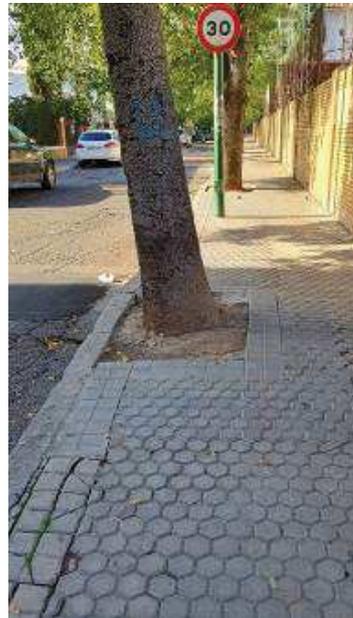
9. FOTOGRAFÍAS:

6. LESIONES GRAVES: Inclinación 14°S. Daños mecánicos en varios puntos del tronco, de alcance superficial y 15cm de extensión máxima. Raíces someras y suelo compactado dentro del alcorque. Posibles daños radiculares por anteriores reparaciones parciales del pavimento junto al alcorque.

7. ESTADO GENERAL: Árbol desvitalizado, con porte alterado por podas de refaldado y apantallado reiterado hacia el recinto escolar.
8. OBSERVACIONES: Obra de Gerencia de Urbanismo proyectada por la necesidad de renovación completa de acerado y calzada, que se encuentran actualmente muy deformados, observándose numerosos hundimientos, abultamientos, roturas de losas y separación de bordillos o encintados. También se han registrado grietas activas en el muro perimetral del centro escolar. Estas patologías del pavimento, que ya han alcanzado un grado severo puesto que dificultan severamente el tránsito peatonal y circulación de vehículos, generando una barrera significativa desde la perspectiva de accesibilidad y movilidad, se han producido probablemente como consecuencia de la inestabilidad de los materiales sobre los que reposa la base de hormigón. La renovación del tramo, dentro del área de influencia de la alineación de *Brachychiton populneus* de la unidad de gestión, va a provocar daños directos e inevitables y cambios drásticos de los factores de carga dentro del área crítica de anclaje radicular, por lo que tendrán que ser eliminados 6 ejemplares a causa del riesgo elevado de vuelco.

Por la presente se solicita autorización, para proceder al apeo de un ejemplar adulto de *Brachychiton populneus* situado en la calle Dulce Chacón, por interferencia insalvable con la obra integral de renovación de acerado y calzada programada por la Gerencia de Urbanismo en todo el tramo de la alineación de esta especie. Los trabajos proyectados incluyen tanto la eliminación y reposición completa del asfalto y el pavimento actual, como la bajada de cota de la base o solera de hormigón, afectando de manera severa a la parte hipogea del árbol, al provocar daños directos inevitables y cambios drásticos en los factores de carga, dentro de la zona crítica de anclaje radicular, incrementando el riesgo de fallo del árbol a corto y medio plazo.
