COMUNICADO DE APEO DE ARBOLADO VIARIO (AP-798-2024) PARTE 1ª
MOTIVO: ARBOL SECO

Código: AP-798-2024

Ubicación: Juan Antonio Vizarron

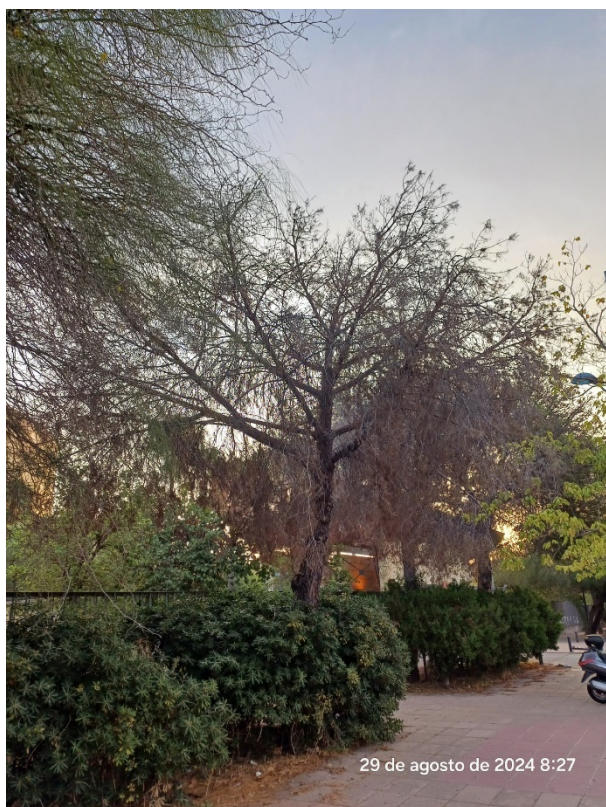
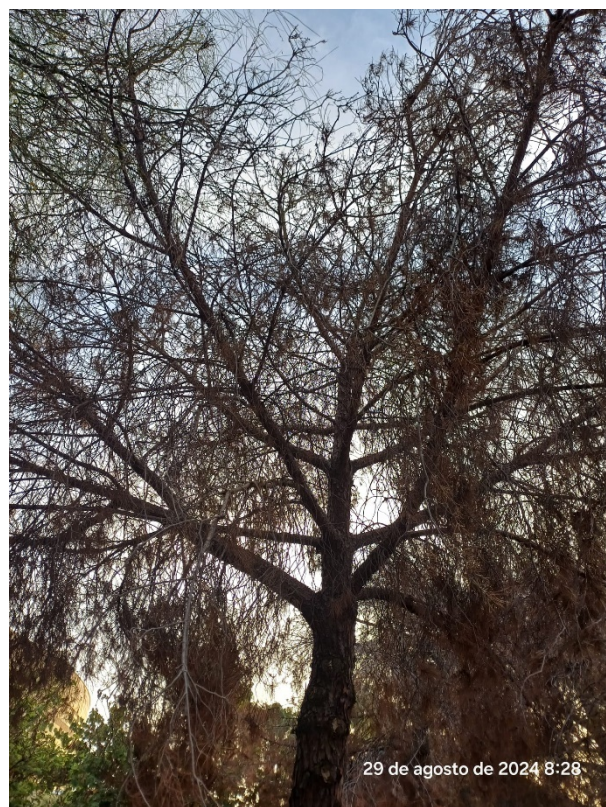
13. FOTOGRAFÍAS:

Tras la visita realizada por el equipo de inspección de riesgo, se concluye que el ejemplar está definitivamente muerto. 100% Ramas secas, la presencia de un seto hasta los 1,2m de altura cubriendo su tronco, no permite una inspección eficiente de esta área del ejemplar y del terreno. Varias posiciones de características análogas se han secado durante este verano en la misma unidad de gestión, previsible colonización de insectos perforadores de la madera. Disfuncionalidades radiculares típicas de las condiciones urbanas (canalizaciones, obras y compactación) como parte del origen del declive fisiológico, descortezamientos y cavidades a la altura de la cruz, madera inactiva expuesta, debilitamiento mecánico de la madera disfuncional, lesiones originadas a partir de podas de refaldado sin encapsular. Como consecuencia de la alta probabilidad de fracturas de ramas derivada de la fragilización de la madera y ante la posibilidad de vuelco por debilidad radicular, se procede al apeo.

1. **FECHA:** 29 de Agosto de 2024
2. **SITUACIÓN:** Juan Antonio Vizarrón
3. **Distrito:** TRIANA.
4. **ESPECIE:** *Pinus pinea*
5. **ID:** 58
6. **P.C. (c.m):** 120
7. **ALTURA (m):** 8
8. **ALCORQUE (m):** Alcorque corrido compartido con otras posiciones arboladas de la misma especie, albero compactado.
9. **LATITUD DE ACERADO(m):** Alcorque situado en área peatonal con densidad media/baja de circulación.
10. **LESIONES GRAVES:**
 - 100% De ramas secas.
 - Árbol adulto muerto. Por lo tanto, el vigor como la vitalidad que presenta es nula.
 - Terreno de albero.
 - Plaga de perforadores de la madera
11. **ESTADO GENERAL:**
 - Árbol adulto muerto.
12. **OBSERVACIONES:**
 - Previsibles daños sobre el sistema radicular

- Terreno de albero, material que, a pesar de su uso habitual en el entorno viario, por su composición y naturaleza química, inhibe el desarrollo radicular y, además, se encuentra altamente compactado, provocando la anoxia, y con ello la inactividad y muerte, de la parte hipogea.
- Colonización de la zona por perforadores de madera, varios ejemplares maduros secados durante el verano 2024. Ejemplares desvitalizados tienen menos recursos para hacer frente a agentes patógenos o a consolidar estructuras debilitadas.
- Disfuncionalidades radiculares típicas de las condiciones urbanas (canalizaciones, obras y compactación) como parte del origen del declive fisiológico, descortezamientos y cavidades a la altura de la cruz, madera inactiva expuesta, desconexión vascular y necrosis irreversible de la totalidad de los tejidos funcionales, debilitamiento mecánico de la madera disfuncional.
