**Expediente: 19/2024**

**COMUNICADO DE APEO DE ARBOLADO VIARIO (AP-801-2024) PARTE 1ª**  
**MOTIVO: ARBOL SECO**

Código: AP-801-2024  
Ubicación: Juan Antonio Vizarron  
Excmo. Sr.:

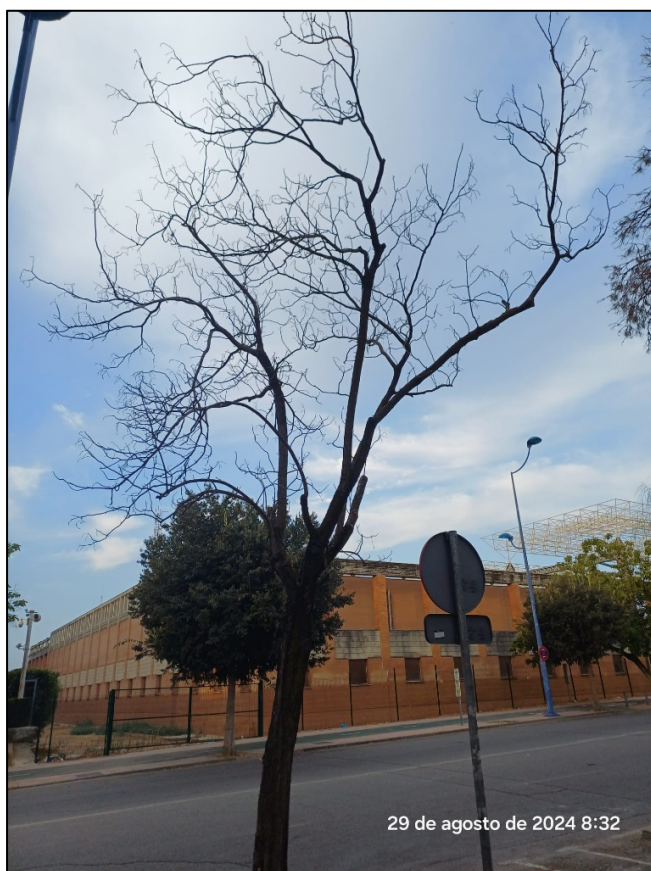
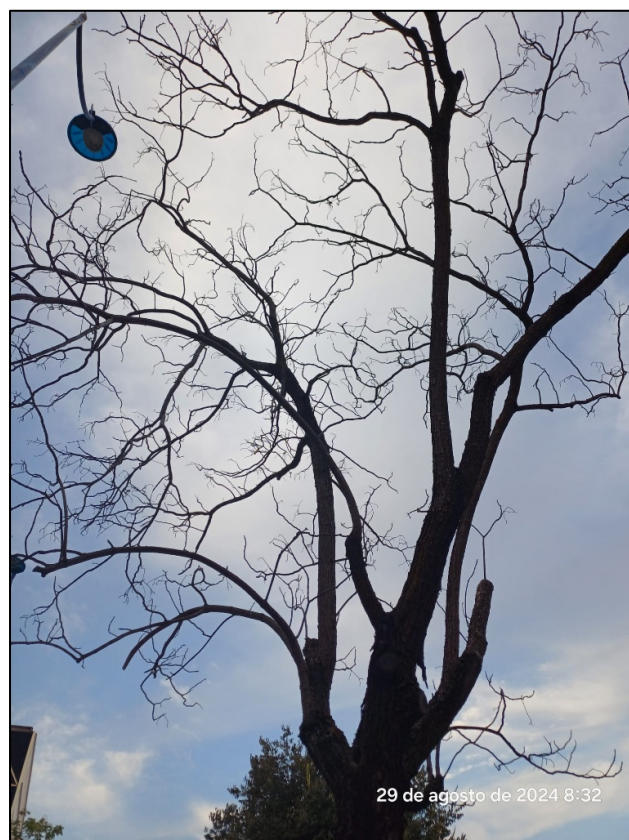
## 13. FOTOGRAFÍAS:

Tras la visita realizada por el equipo de inspección de riesgo, se concluye que el ejemplar está definitivamente muerto. 100% Ramas secas. Varias posiciones de características análogas se han secado durante este verano en la misma unidad de gestión, registro fotográfico de Junio de 2024 en el que se aprecia la incipiente desvitalización, brotaciones epicórmicas en la parte baja del fuste. Disfuncionalidades radiculares típicas de las condiciones urbanas (canalizaciones, obras y compactación) como parte del origen del declive fisiológico, descortezamientos y cavidades a la altura de la cruz, madera inactiva expuesta, lesiones originadas a partir de las podas de refaldado sin encapsular, debilitamiento mecánico de la madera disfuncional. Como consecuencia de la alta probabilidad de fracturas de ramas derivada de la fragilización de la madera y ante la posibilidad de vuelco por debilidad radicular, se procede al apeo.

1. FECHA: 29 de agosto de 2024
2. SITUACIÓN: Juan Antonio Vizarrón
3. Distrito: TRIANA.
4. ESPECIE: *Catalpa bignonioides*
5. ID: 35
6. P.C. (c.m): 76
7. ALTURA (m): 8
8. ALCORQUE (m): Alcorque individual, 1x1. Calzada a partir del bordillo limitrofe al Sur. Área de estacionamiento de vehículos al W.
9. LATITUD DE ACERADO(m): Alcorque situado en área peatonal con densidad media/baja de circulación.
10. LESIONES GRAVES:
  - 100% De ramas secas.
  - Árbol adulto muerto. Por lo tanto, el vigor como la vitalidad que presenta es nula.
  - Plato radicular compactado.
11. ESTADO GENERAL:
  - Árbol adulto muerto.

- Daños sobre el sistema radicular derivados del frecuente tránsito de vehículos sobre el plato radicular.
- Disfuncionalidades radiculares típicas de las condiciones urbanas (canalizaciones, obras y compactación) como parte del origen del declive fisiológico, descortezamientos y cavidades a la altura de la cruz, madera inactiva expuesta, desconexión vascular y necrosis irreversible de la totalidad de los tejidos funcionales, debilitamiento mecánico de la madera disfuncional.
