**FICHA DE COMUNICADO APEO DE ARBOLADO VIARIO (AP 835/2024) 1ª PARTE**

Código Apeo: AP 835/24.

UBICACIÓN: 51962 - Doctor Fedriani. Avenida.

FICHA DE COMUNICADO DE APEO DE ARBOLADO VIARIO (AP 835/24) PARTE 2ª

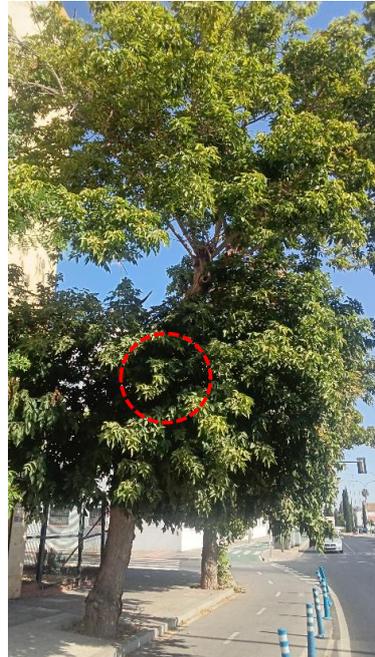
Vista general: desvitalización, inclinación y proyección calzada, carril bici y acerado, con tránsito frecuente.

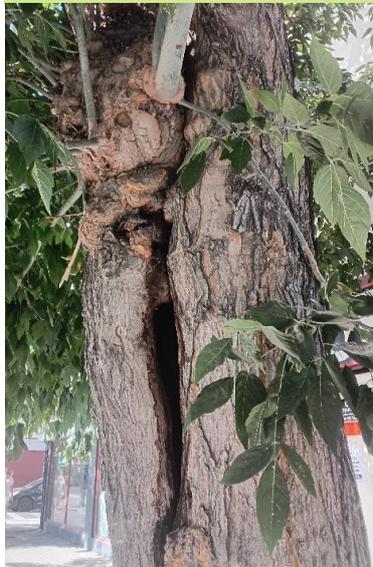
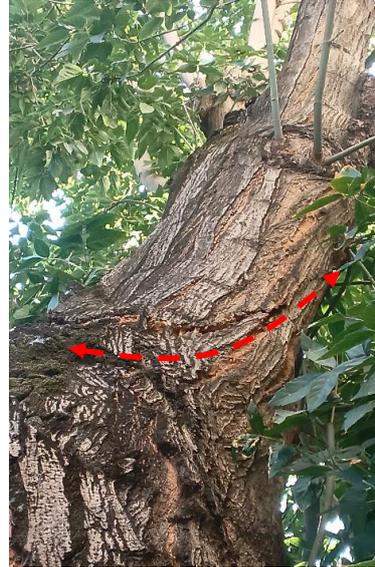
6. LESIONES GRAVES: Cavidad con pudrición activa en toda la estructura e importante fisura reciente en la base de la primaria que formaba la copa. Histórico de fallos del individuo y la especie.

Se trataba de un árbol desvitalizado con copa escasa y ramos débiles, situado en un alcorque con proyección sobre calzada, carril bici y acerado, y tránsito frecuente. Su estructura estaba totalmente hueca, con salidas a lo largo del tronco y hasta la cruz que dejaban ver intensa pudrición y cuerpos fructíferos de *Inonotus Rickii*. En diciembre del 2012 se registró incidencia por la rotura por su base de una de las dos primarias que formaba la copa mostrando que la cavidad continuaba por las primarias y que se mantenía en pie gracias a una pared residual inferior al 10% del radio de la sección. Esta cavidad suponía una pérdida de sección considerable que comprometía gravemente la estabilidad estructural de lo quedaba de copa, máxime en una especie con antecedentes de fallos por rotura de ramas y tronco asociados a cavidades y podredumbres. Por último, en inspección programada se detecta una reciente e importante fisura en espiral en la base de la rama primaria que conformaba lo que quedaba de copa y que avisaba de su colapso inminente.

Tras la evaluación visual y posterior categorización del nivel de riesgo según la metodología TRAQ, el posible fallo por rotura del tronco por encima del suelo se clasifica como de RIESGO ALTO para peatones en la actualidad. Por lo tanto, se procede al apeo urgente del ejemplar al suponer un riesgo inadmisibles sin que sea posible otra acción o intervención razonablemente viable que pueda mitigar dicho riesgo.

Estructura totalmente hueca, que deja ver intensa pudrición. Reciente e importante fisura en espiral en la base de la rama primaria que conforma lo que quedaba de copa.

Tras la evaluación visual y posterior categorización del nivel de riesgo según la metodología TRAQ, el posible fallo por rotura del tronco por encima del suelo se clasifica como de RIESGO ALTO para peatones en la actualidad. Por lo tanto, se procede al apeo urgente del ejemplar al suponer un riesgo inadmisibles sin que sea posible otra acción o intervención razonablemente viable que pueda mitigar dicho riesgo.
