SOLICITUD DE APEO DE ARBOLADO VIARIO (AP-1500-2024) PARTE 1ª
MOTIVO: GESTIÓN

Código: AP-1500-2024
Ubicación: Plaza Jerónimo de Córdoba.
Excmo. Sr.:

SOLICITUD DE APEO DE ARBOLADO VIARIO (AP-1500-2024) PARTE 2ª
MOTIVO: GESTIÓN

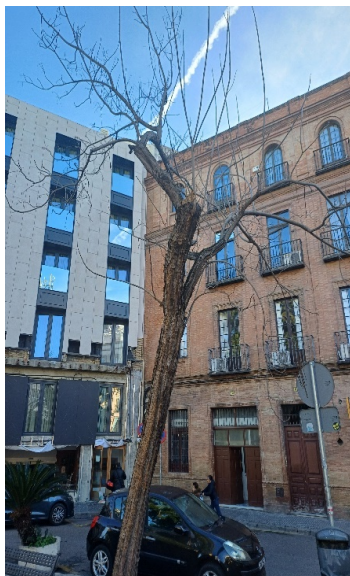
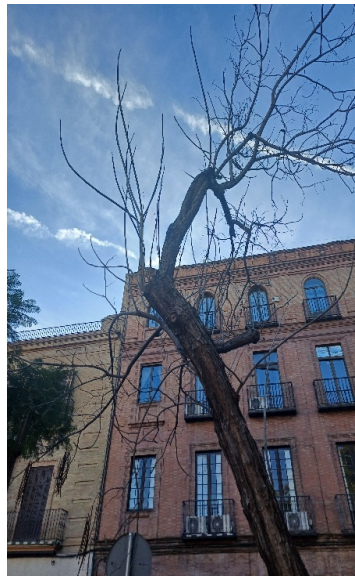
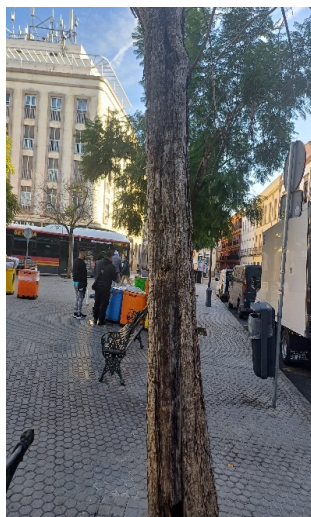
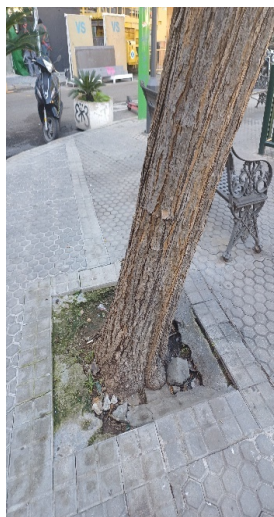
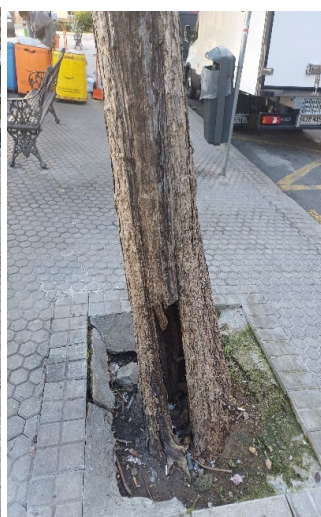
12. FOTOGRAFÍAS:

6. **ALTURA (m):** 6
7. **ALCORQUE (m):** Alcorque 100x100 cm
8. **LATITUD DE ACERADO(m):** 1.5
9. **LESIONES GRAVES:**
 - Cavidad en cuello con degradación hacia zona basal comprometiendo su estabilidad estructura, agravado por inclinación en tronco respecto a su vertical de 40°.

10. **ESTADO GENERAL:**
 - Ejemplar deprecitado el cual ha ido secando su copa progresivamente quedando así su copa muy reducida. Con chancro en toda la longitud de su tronco generado por quemadura solar. Inclinación de 40° en tronco y cavidad en cuello comprometiendo su estabilidad estructural. Sin capacidad de compartimentación en los defectos mencionados.

11. **OBSERVACIONES:**
 - Ejemplar sin capacidad de regeneración el cual precisa reiteradas actuaciones y revisiones. Deprecitado con defectos el cual compromete su estabilidad estructural seriamente. Situado a escasos 5 metros de zona de juegos infantiles muy frecuentados por niños y peatones. Se propone su tala para sustitución del este en la mayor brevedad posible.

Por criterios de gestión se propone a tala ya sustitución del mismo en la mayor brevedad.
