SOLICITUD DE APEO DE ARBOLADO (AP-275-25) PARTE 1ª

Código ID: 10440

UBICACIÓN: Calle Luis Fuentes Bejarano

MOTIVO DEL APEO: RIESGO DE CAÍDA

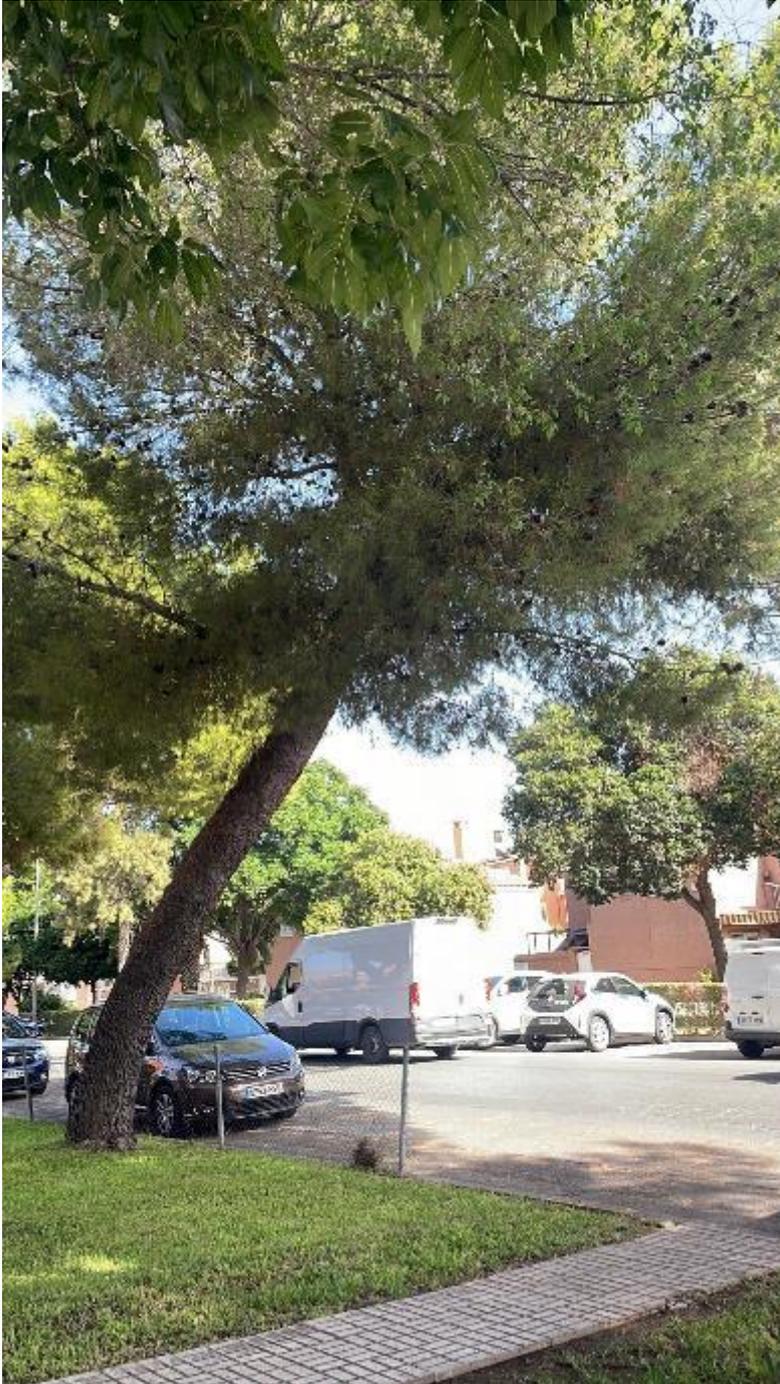
Visión general del árbol:

Inclinación severa activa, posible falta de anclaje y levantamiento de ZSR

Inestabilidad estructural.

Se trata de un ejemplar situado en un parterre con una inclinación del tronco de 26°. Se observa levantamiento de la zona del sistema radicular del árbol, pero que aparentemente no se ven grietas en dicha zona.

Peligro de caída del ejemplar sobre una zona con alta diana. Es por ello que se aconseja el apeo del ejemplar con el fin de evitar posibles incidentes.

Tras la evaluación visual y posterior categorización del nivel de riesgo, el posible fallo por vuelco radicular se clasifica en la actualidad como de RIESGO BAJO. Se recomienda su apeo, siguiendo el criterio de riesgo y gestión/renovación del arbolado, ya que supone asumir un cierto riesgo por posible caída del ejemplar o de alguna de sus partes, que no supera el valor del conjunto de servicios ecosistémicos aportados, sin que sea posible otra acción o intervención viable para revertir dicha situación y que se va a ir haciendo más desfavorable con el paso del tiempo.

Se recomienda su apeo, siguiendo el criterio de riesgo y gestión/renovación del arbolado, ya que supone asumir un cierto riesgo por posible caída del ejemplar o de alguna de sus partes, que no supera al valor del conjunto de servicios ecosistémicos aportados, sin que sea posible otra acción o intervención viable para revertir dicha situación y que se va a ir haciendo más desfavorable con el paso del tiempo.
