**Expediente: 3/2025**  
AP-250-2025  
PMR

FICHA DE COMUNICADO DE APEO DE ARBOLADO VIARIO (AP250/25)  
PARTE 1ª

ID: 660  
Código Apeo: AP 250/25  
UBICACIÓN: Avda. La Palmera (DISTRITO PALMERA-BELLAVISTA)  
Árbol: *Robinia pseudoacacia*  
MOTIVO DEL APEO: Riesgo no tolerable

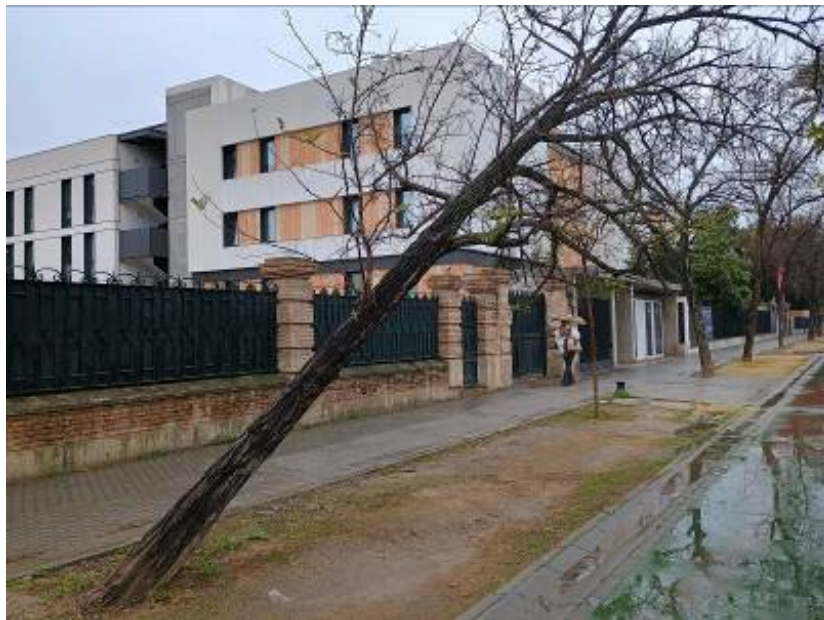
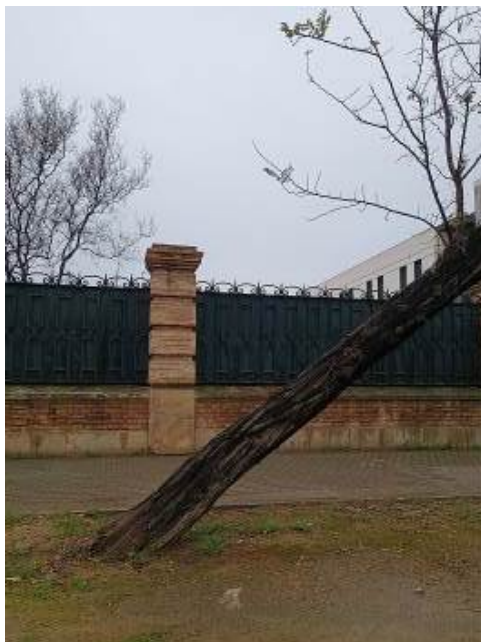
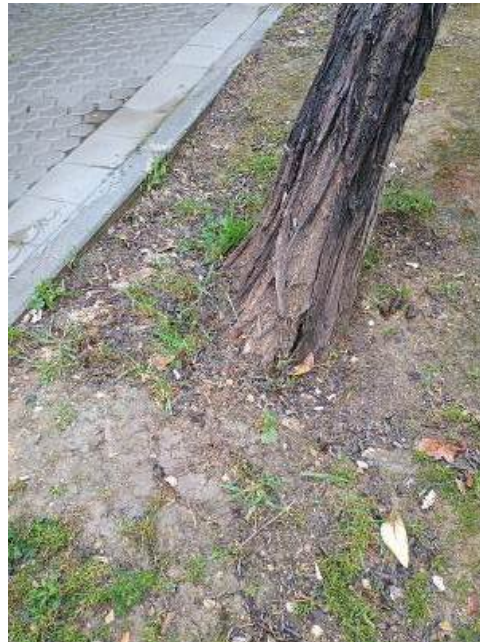
9. FOTOGRAFÍAS:

6. **LESIONES GRAVES:** Inclinación 47°N, con incremento activo. Abultamiento y agrietamiento del terreno en la zona de tracción de la inclinación, evidenciando riesgo inminente de vuelco sobre carril bici y zona de paso. Descortezamiento en la base del tronco por daños mecánicos (impacto o roce de maquinaria de obra) y cortes de raíces leñosas dentro del área crítica de anclaje radicular, infringidos durante canalizaciones subterráneas de servicios.

7. **ESTADO GENERAL:** Árbol maduro, en decaimiento fisiológico avanzado (escasa densidad foliar en época vegetativo y mortalidad progresiva de ramillas en el contorno de copa).

8. **OBSERVACIONES:** durante el año 2022, se realizaron varias intervenciones en el entorno directo del ejemplar que provocaron afecciones sobre el árbol especialmente significativas a nivel del sistema radicular (obra de edificación y líneas soterradas de abastecimiento de servicios al edificio), ya previamente debilitado por la excesiva compactación del suelo de albero y la naturaleza fitotóxica de este material, factores habituales en el entorno urbano que inhiben el desarrollo y funcionalidad de las raíces.
