FICHA DE APEO DE ARBOLADO VIARIO (AP197/18) PARTE 2ª

1. **FECHA:** 01/06/18
2. **SITUACIÓN:** Calle Lyon **DISTRITO:** Palmera-Bellavista
3. **ESPECIE:** *Koelreuteria paniculata* **Nº ID:** 1301
4. **P.C. (cm):** 89 **ALTURA (m):** 8 **ALCORQUE (m):** Alcorque individual

Formulario de Evaluación Básica de Riesgo de Arbolado

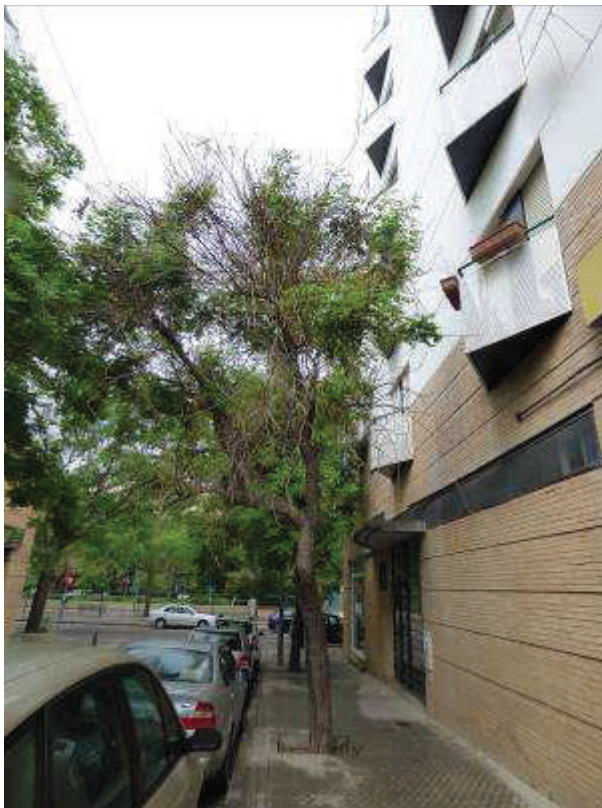
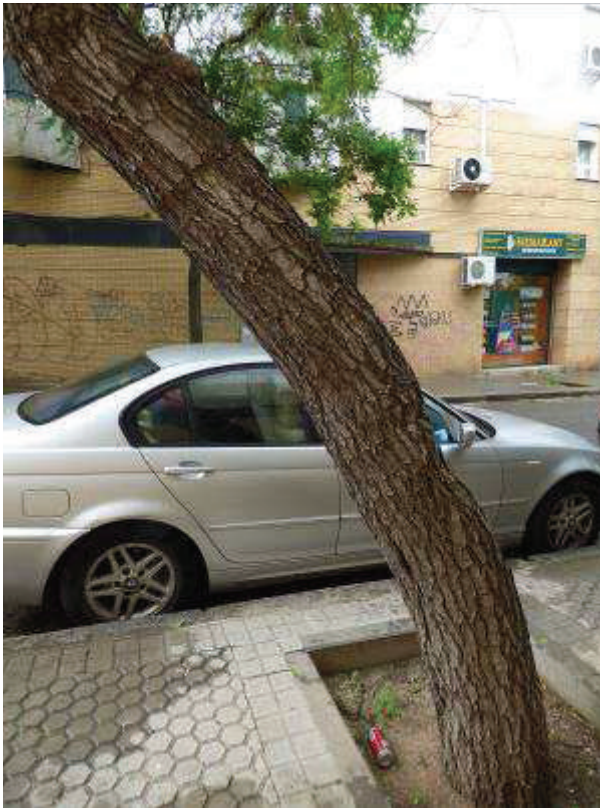
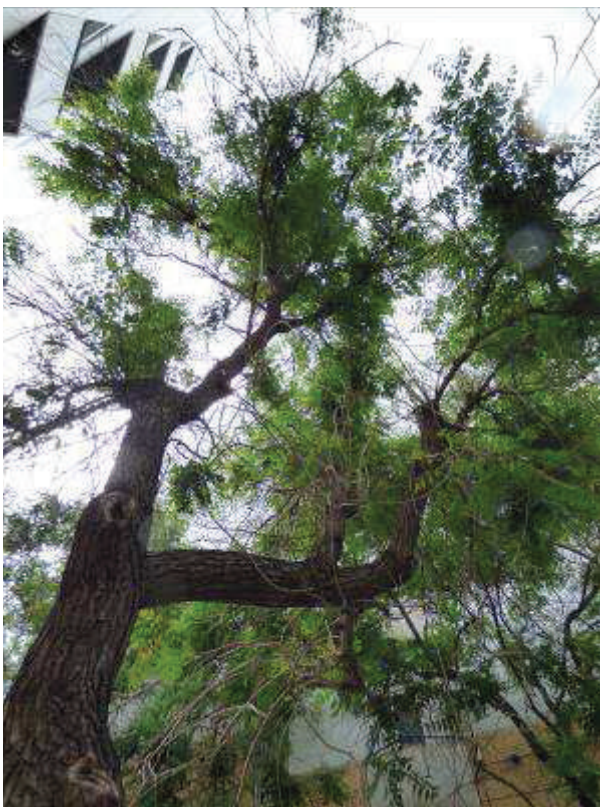
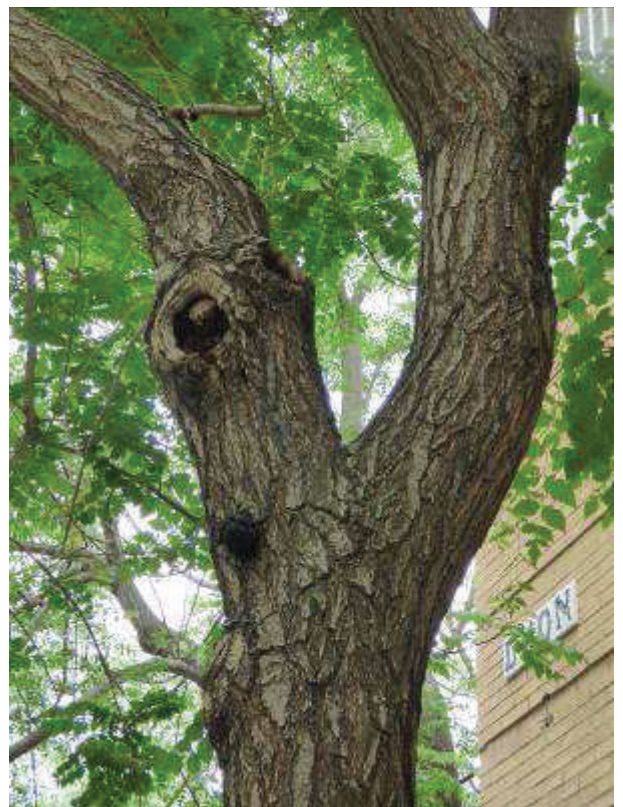
8. **OBSERVACIONES:** Ejemplar en decaimiento severo, con numerosas ramillas secas.
9. **FOTOGRAFÍAS:**

5. **LATITUD DE ACERADO:** Sobre acerado
6. **LESIONES GRAVES:** Inclinación 28º Este. Con lesiones abiertas en fuste que revelan pudrición grave, extendida en toda la estructura hasta la copa. En la cruz principal cuerpos fructíferos de hongos xilófagos (*Inonotus hispidus*) y heridas sin cicatrizar en ramas principales con madera degradada expuesta. Abundantes ramas secas en el dosel y posibles afecciones radiculares.

7. **ESTADO GENERAL:** Desestructurado por las podas de refaldado y apantallado necesarias para evitar las interferencias con el edificio colindante y con el tráfico. Alto riesgo de caída de ramas, fractura en fuste y/o vuelco.

Notas, explicaciones, descripciones: Árbol maduro, poco vigoroso, con abundantes ramas secas, inclinado 28 grados Este sobre acerado. Pudrición avanzada extendida en copa, sobre la cruz y las ramas principales con cortes de poda abiertos, con madera muy deteriorada y presencia de cuerpos fructíferos de *Inonotus hispidus*, y en el fuste con cavidad de 20cm de diámetro y grave degradación de la madera expuesta. Previsible afección radicular dado el decaimiento avanzado del dosel de copa con posibilidad de vuelco por debilidad del anclaje.

Propuestas y/o consejos: Se recomienda el apeo y sustitución del ejemplar.
