Expediente 9/2018

AP-867-2018
MSB

FICHA DE APEO DE ARBOLADO VIARIO (867/18) PARTE 2ª

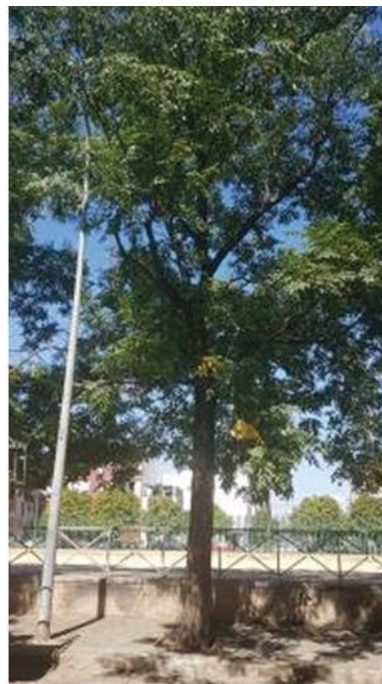
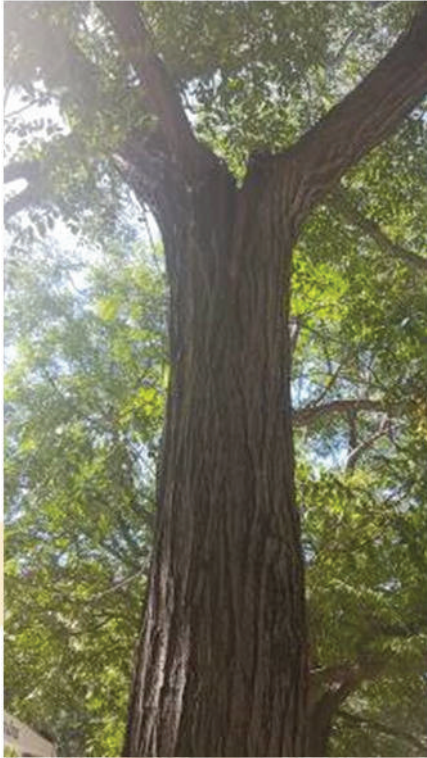
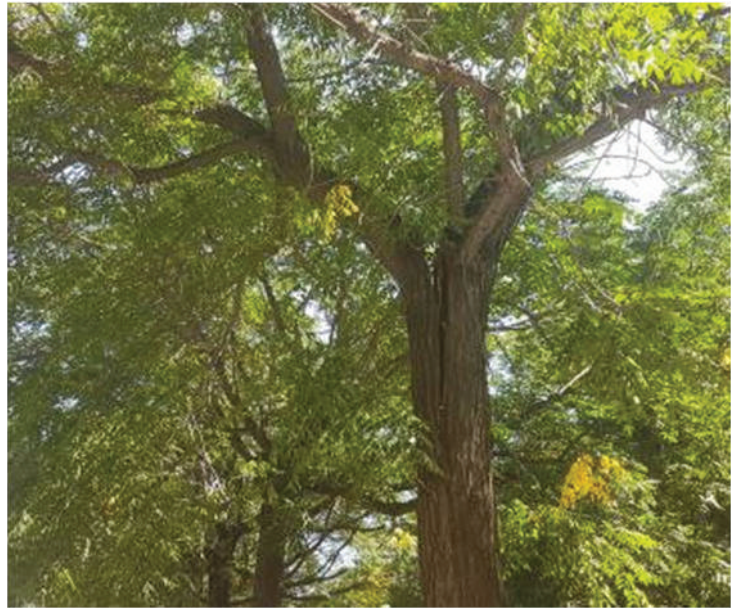
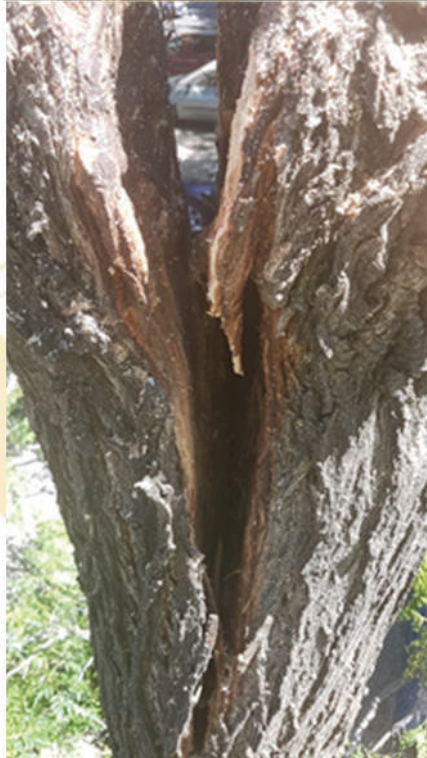
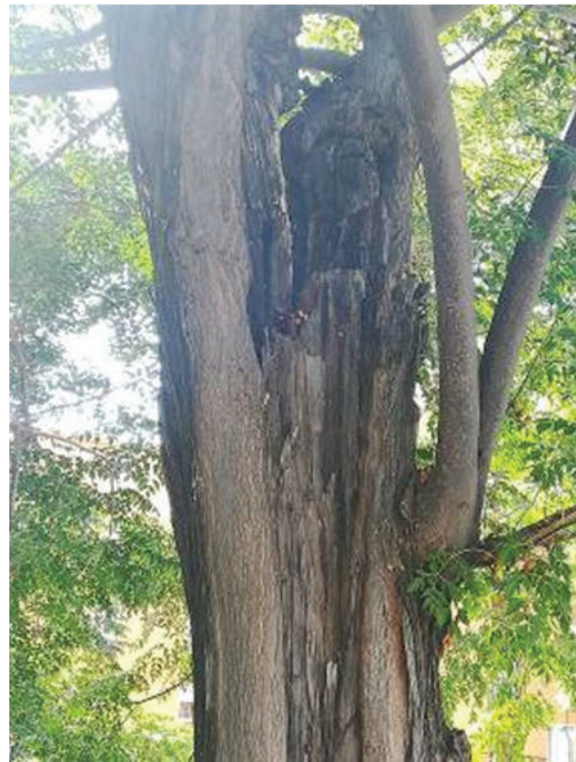
1. **FECHA:** 30/07/18
2. **SITUACIÓN:** Calle Cruz del Sur **DISTRITO:** Cerro Amate
3. **ESPECIE:** *Ulmus pumila* **Nº ID:** 1937
4. **P.C. (cm):** 134 **ALTURA (m):** 11.5 **ALCORQUE (m):** Cuadrado individual
5. **LATITUD DE ACERADO:** Sobre acerado.
6. **LESIONES GRAVES:** Fisura muy significativa entre ejes codominantes en la cruz principal y fuste, con riesgo inminente de desgarro. Antigua lesión longitudinal no cicatrizada, con madera expuesta muy deteriorada y brotación epicórmica asociada, en la cara opuesta a la grieta.
7. **ESTADO GENERAL:** Desestructurado, por eliminación de ramas principales. Relativamente vigoroso, aumentando la carga foliar el riesgo de fallo mecánico.
8. **OBSERVACIONES:** No se detectan afecciones foliares.
9. **FOTOGRAFÍAS:**

*"Visto el informe emitido por el Servicio Técnico de Parques y Jardines en relación al apeo de un ejemplar de Melia (Melia azedarach) con nº de ID 1937 situado en la Calle Cruz del Sur (AP-867-18), que se ha realizado sin autorización previa por las causas que se especifican a continuación, a tenor de lo acordado por el Ayuntamiento Pleno, en sesión celebrada el día 15 de diciembre de 2005, tomo conocimiento del mencionado apeo. **LESIONES GRAVES:** Fisura muy significativa entre ejes codominantes en la cruz principal y fuste, con riesgo inminente de desgarro. Antigua lesión longitudinal no cicatrizada, con madera expuesta muy deteriorada y brotación epicórmica asociada, en la cara opuesta a la grieta. **ESTADO GENERAL:** Desestructurado, por eliminación de ramas principales. Relativamente vigoroso, aumentando la carga foliar el riesgo de fallo mecánico. **OBSERVACIONES:** No se detectan afecciones foliares".*
