AP-1 a 4-2022
AAP

FICHA DE APEO DE ARBOLADO VIARIO (AP 4/22) PARTE 2ª

MOTIVO DEL APEO: Obras de reacondicionamiento del suelo

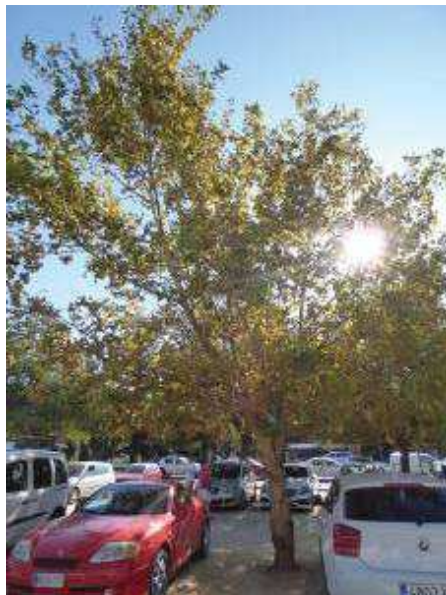
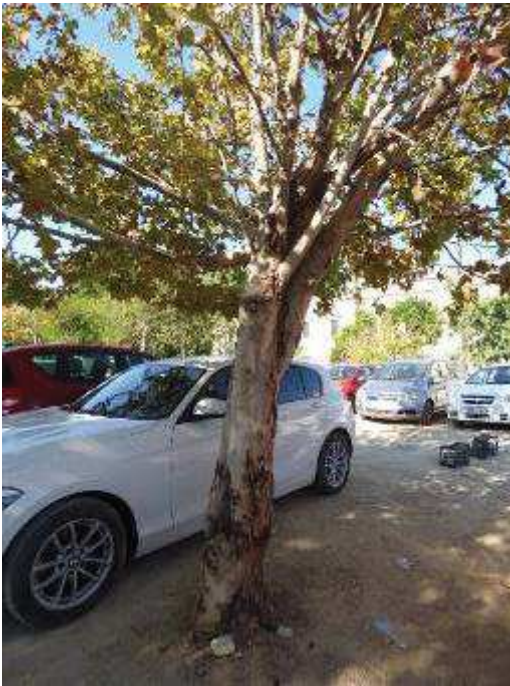
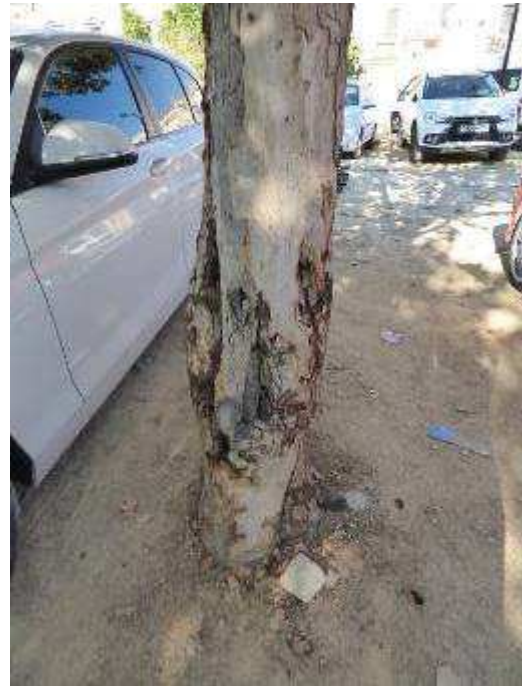
9. **FOTOGRAFÍAS:**

6. **LESIONES GRAVES:** Chancros y termiteros, en evolución activa, a nivel de la inserción de las ramas principales y secundarias, y a lo largo del tronco, observándose descortezado, exudaciones, necrosis y degradación mecánica de la madera afectada. Varias lesiones longitudinales hasta 40cm de altura en la base del tronco, alrededor de todo el fuste, con presencia del chancro tanto en las heridas como en la madera de reacción inducida por el daño, causado por el impacto reiterado de vehículos durante la maniobra de estacionamiento.

7. **ESTADO GENERAL:** Árbol adulto, incipientemente desvitalizado, con defoliación prematura y afecciones foliares por 'Oídio'. Copa desestructurada por antiguo desmoche de copa, con reiterados inducidos en la cruz principal. Inhibición del desarrollo radicular como consecuencia de la excesiva compactación de la superficie de albero.

Aúnque el árbol presenta bajo riesgo de fallo, sus expectativas de futuro en plena funcionalidad están irreversiblemente comprometidas por la afección de la madera denominada 'Chancro del Plátano' que provoca pérdida de resistencia mecánica por la descomposición de los tejidos, y debilitamiento fisiológico por la necrosis cortical. Considerando la obra de la Gerencia de Urbanismo proyectada en la ubicación, que va a suponer daños inevitables y alteraciones significativas dentro del Área Crítica Radicular del ejemplar, se recomienda su apeo.
