**Expediente: 74/2023**

AP-86-2023 a AP-93-2023  
 AP-91-2023  
 CAF

## SOLICITUD DE APEO DE ARBOLADO VIARIO (AP-91-23) PARTE 2ª

**MOTIVO DEL APEO:** Obra de Renovación de Infraestructuras de EMASESA y Actuación Urbanística en las Avenidas San Francisco Javier y Luis de Morales. Distrito de Nervión, Sevilla.

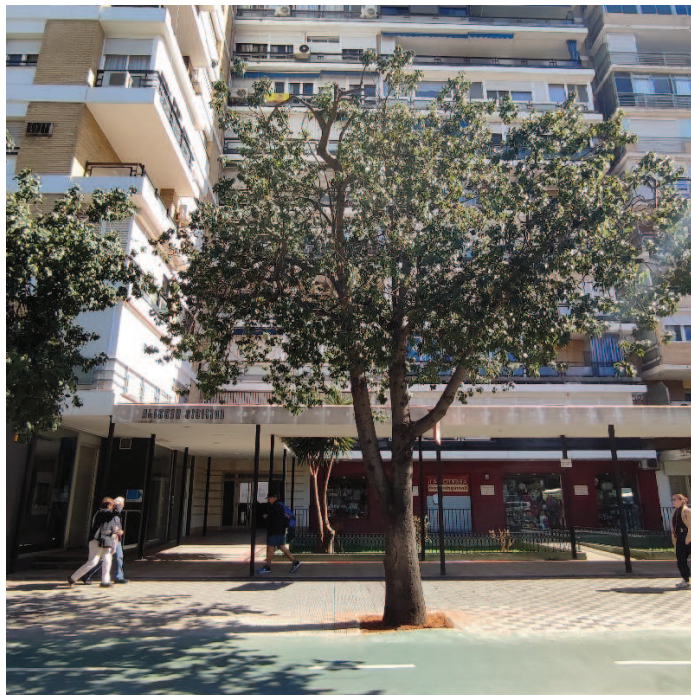
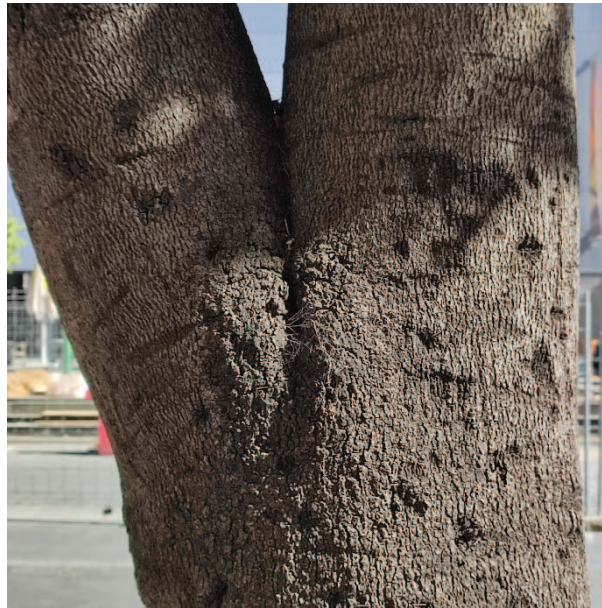
#### FOTOGRAFÍAS:

1. **FECHA:** 3 de marzo de 2023
2. **SITUACIÓN:** Avenida Luis de Morales
3. **DISTRITO:** Nervión.
4. **ESPECIE:** *Brachychiton populneus*. **ID:** 883
5. **P.C. (cm):** 132
6. **ALTURA (m):** 7
7. **ALCORQUE (m):** 1 x 1 m
8. **LATITUD DE ACERADO(m):** 5
9. **LESIONES GRAVES:**
  - Inclinación de 10º hacia la calzada.
  - Codominancia y corteza incluida en copa.
  - Madera vista en tronco por cortes de poda.

- Árbol maduro, con vitalidad normal. Con inclinación de tronco de 10º. Presenta cruz baja a 1,50 m de altura desde la base.

- Interferencia ineludible de la posición arbolada con la obra de Renovación de Infraestructuras de EMASESA y Actuación Urbanística en las Avenidas San Francisco Javier y Luis de Morales. Las obras proyectadas para la mejora del carril bici, en trazado y pavimento, y las actuaciones de reurbanización en el “corredor verde” que acompañan la mejora y renovación de la infraestructura hidráulica en el lado Oeste de la calle provocarán alteraciones significativas en el entorno, provocando daños sobre

raíces de relevancia estructural dentro del área crítica de anclaje. Estos daños afectarán a la vitalidad del ejemplar así como a su estabilidad mecánica, lo que implicará la pérdida definitiva de viabilidad del árbol, sin alternativas posibles que permitan la conservación del ejemplar.

- Considerando las características de la especie, oficialmente clasificada dentro del grupo de longevidad media, se estima una importante pérdida en cuanto a funcionalidad, declive fisiológico y riesgo de fallo dentro de márgenes tolerables, dadas las alteraciones proyectadas en el entorno.
- Por las características de tamaño, porte y edad, no se considera ejemplar trasplantable en condiciones adecuadas que aseguren su viabilidad futura.

**“ÚNICO.-** Autorizar el apeo de **un ejemplar de *Brachychiton populneus* con ID nº 883 situado en la Avenida Luis de Morales (AP-91-2023)**. De acuerdo con el informe del Servicio Técnico: **MOTIVO DEL APEO:** *Obra de Renovación de Infraestructuras de EMASESA y Actuación Urbanística en las Avenidas San Francisco Javier y Luis de Morales. Distrito de Nervión, Sevilla. Se solicita autorización para proceder al apeo de un ejemplar maduro de *Brachychiton populneus* situado en la Avenida Luis de Morales, a causa de la ejecución de la obra de Renovación de Infraestructuras de EMASESA y Actuación Urbanística en las Avenidas San Francisco Javier y Luis de Morales. Distrito de Nervión, Sevilla, que interfiere de manera ineludible con el área crítica de anclaje radicular y copa, comprometiendo irreversiblemente la estabilidad mecánica, la integridad estructural y la viabilidad fisiológica y funcional del árbol. Las obras proyectadas para la mejora del carril bici, en trazado y pavimento, y las actuaciones de reurbanización en el “corredor verde” que acompañan la mejora y renovación de la infraestructura hidráulica en el lado Oeste de la calle provocarán alteraciones significativas en el entorno de algunos árboles. Aunque se contemplen todas las medidas de protección de arbolado durante la obra, las afecciones ineludibles que se ocasionarán, especialmente las relacionadas con el sistema radicular, como mínimo se reflejará en una desvitalización general de los ejemplares y un aumento del riesgo de roturas y/o vuelco del mismo. Otras posiciones arboladas resultan incompatibles con las actuaciones proyectadas. Las injerencias sobre las raíces leñosas y absorbentes serían graves e inevitables, y no existen alternativas viables para preservar el árbol afectado por los trabajos en condiciones de óptima salud y seguridad. ESTADO GENERAL: Árbol maduro, con vitalidad normal. Con inclinación de tronco de 10°. Presenta cruz baja a 1,50 m de altura desde la base. OBSERVACIONES: Interferencia ineludible de la posición arbolada con la obra de Renovación de Infraestructuras de EMASESA y Actuación Urbanística en las Avenidas San Francisco Javier y Luis de Morales. Las obras proyectadas para la mejora del carril bici, en trazado y pavimento, y las actuaciones de reurbanización en el “corredor verde” que acompañan la mejora y renovación de la infraestructura hidráulica en el lado Oeste de la calle provocarán alteraciones significativas en el entorno, provocando daños sobre raíces de relevancia estructural dentro del área crítica de anclaje.*
