AP-108-2023  
CAF

## FICHA DE APEO DE ARBOLADO VIARIO (108/23) PARTE 2ª

**MOTIVO DEL APEO:** Inviabile tras avería de la red de abastecimiento EMASESA

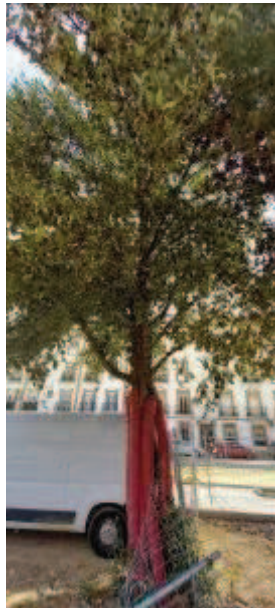
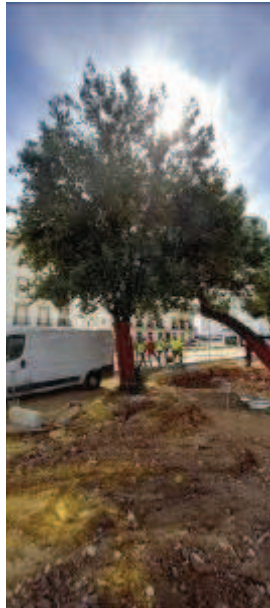
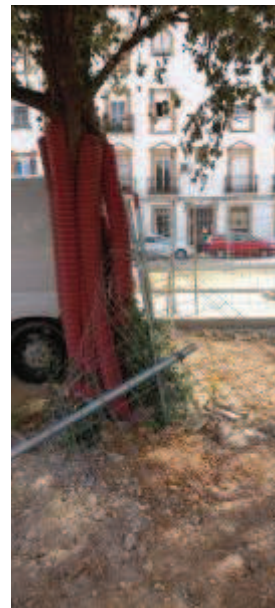
9. **FOTOGRAFÍAS:**

6. **LESIONES GRAVES:** Avería de la red de abastecimiento de EMASESA, que provoca una fuga violenta de agua y la aparición de un socavón en el terreno, afectando severamente a la estabilidad del ejemplar, que, además del daño provocado en raíces por la propia salida masiva de agua, debe ser eliminado para posibilitar la reparación de la canalización que se encuentra dentro del área crítica de anclaje radicular.

7. **ESTADO GENERAL:** Árbol maduro, con vitalidad media, sin afecciones foliares significativas, ni defectos mecánicos relevantes.
8. **OBSERVACIONES:** La rotura de la canalización compromete definitivamente la viabilidad de este árbol y de otro ejemplar anexo de *Pinus halepensis* (ID124809).
