FICHA DE APEO DE ARBOLADO VIARIO (AP335/23) PARTE 2ª

MOTIVO DEL APEO: Árbol muerto

1. **FECHA:** 19/09/23
2. **SITUACIÓN:** Avenida La Calesera **DISTRITO:** Cerro Amate
3. **ESPECIE:** *Ligustrum japonicum* **Nº ID:** 1727
4. **P.C. (cm):** 55 **ALTURA (m):** 6 **ALCORQUE (m):** Cuadrado individual

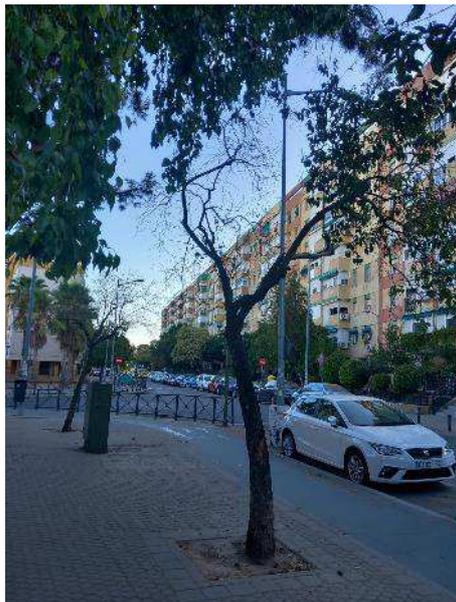
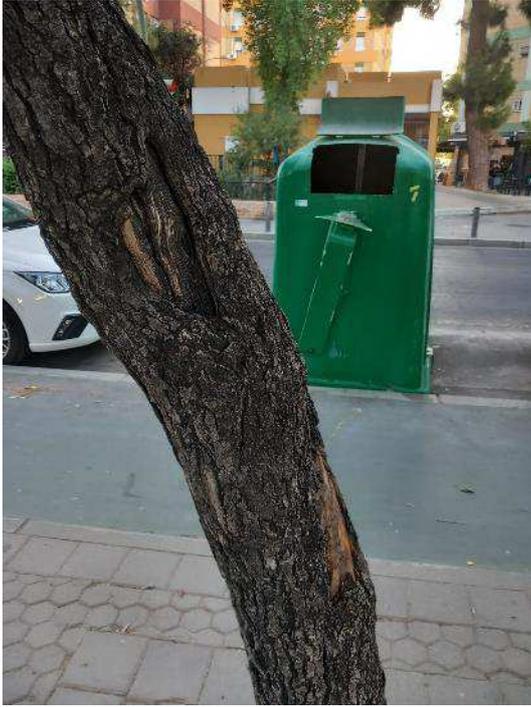
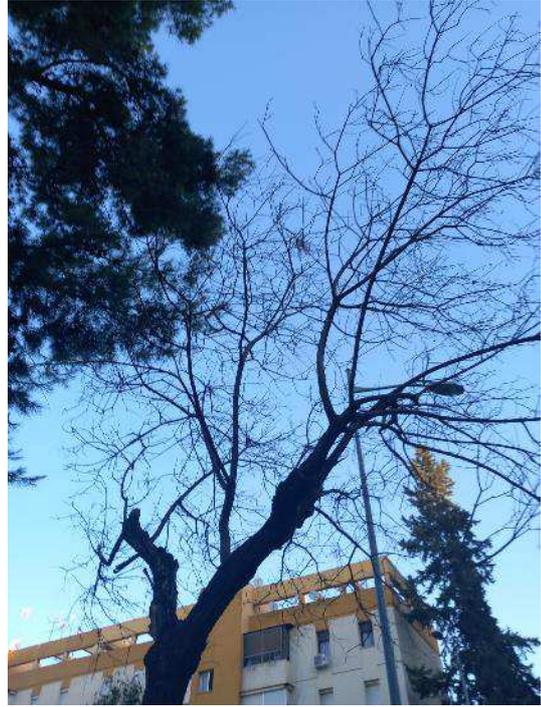
9. **FOTOGRAFÍAS:**

5. **LATITUD DE ACERADO:** Acceso a viviendas. Calzada de un carril de circulación por sentido, con franja de aparcamiento en línea.
6. **LESIONES GRAVES:** 100% madera muerta. Descortezado extendido desde la zona basal del tronco hasta la cruz principal, con degradación avanzada de la madera expuesta. Tras la muerte del ejemplar, existe una alta probabilidad de fractura de ramas y/o vuelco del árbol completo debido al consiguiente debilitamiento mecánico y pudrición de los tejidos disfuncionales.

7. **ESTADO GENERAL:** Árbol antiguamente desmochado. 100% ramas secas.
8. **OBSERVACIONES:** Especie clasificada dentro del grupo de arbolado de menor longevidad (en torno a 50 años de esperanza de vida media). Afecciones radiculares abióticas potenciales y lesiones mecánicas como origen de la regresión definitiva de copa.
