**Expediente: 404/2024**

SOLICITUD DE APEO DE ARBOLADO (AP-1120-2024) PARTE 1ª  
MOTIVO: INCOMPATIBILIDAD CON OBRA

Código: AP-1120-2024

Ubicación: Avda. Doctor Fedriani

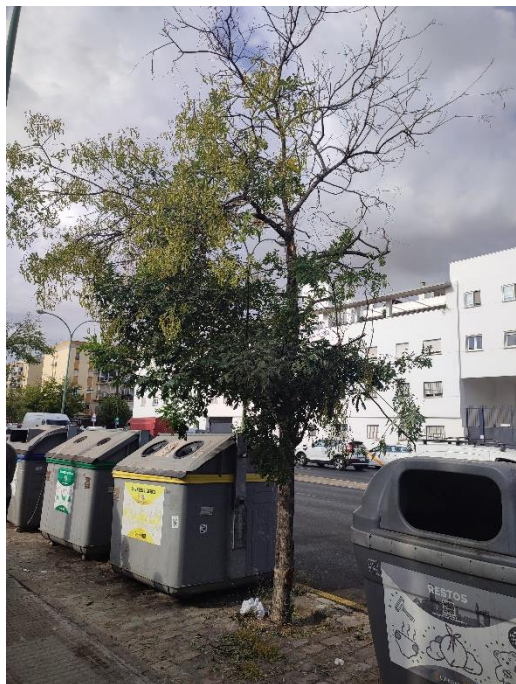
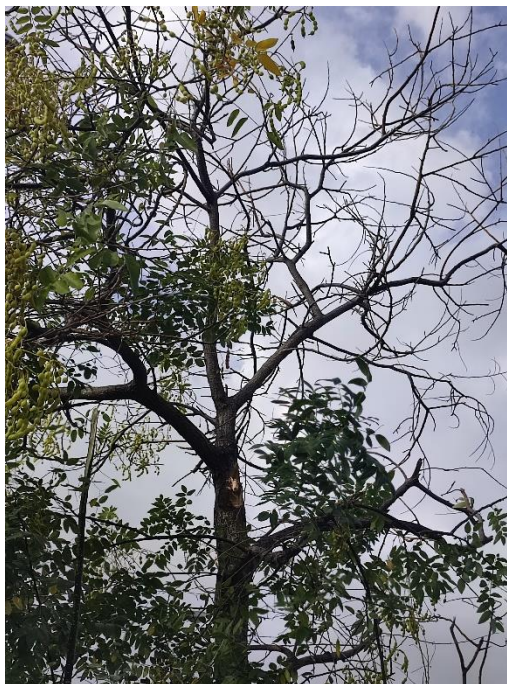
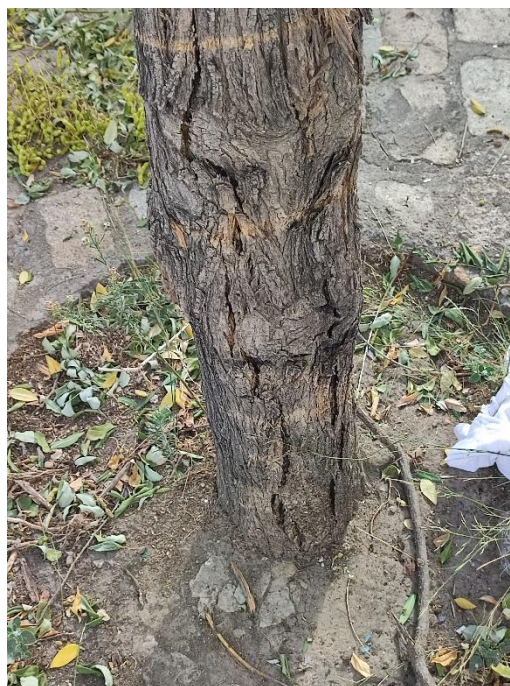
**12. FOTOGRAFÍAS DEL EJEMPLAR:**

7. POSICIÓN: alcorque ALCORQUE: 1
8. LATITUD DE ACERADO(m):
9. LESIONES GRAVES:
  - Ejemplar con un 50% de la copa seca y síntomas de decaimiento con bajada de copa.

- Baja vitalidad
  - Madera vista en heridas por desgarros
  - Fisuras en zona baja del tronco con descortezado
10. ESTADO GENERAL:
  - Ejemplar adulto con alteraciones fisiológicas graves. Presenta síntomas de atrincheramiento generando una copa de reemplazo por debajo de la cruz.

11. OBSERVACIONES:
  - Interferencia ineludible de la posición arbolada con la obra de construcción de la Línea 3 de Metro de Sevilla, Subtramo II.
  - Los daños que pueden generarse a nivel radicular dada la interferencia de la posición con las obras previstas, tienen capacidad de mermar de forma inmediata la estabilidad del ejemplar, incluso su permanencia.

*Imágenes del ejemplar con id 159*

- Las alteraciones en tronco y copa, baja vitalidad, tamaño y porte del ejemplar hacen considerar inviable su trasplante.
  - El proyecto constructivo incluye la plantación de nuevos ejemplares, como compensación del total de arbolado afectado en este tramo.
