**SOLICITUD DE APEO DE ARBOLADO. PARTE 1.
MOTIVO: INCOMPATIBILIDAD CON OBRA**

Código: AP-1455-2024

Ubicación: Tramo 2. Calle Efeso

SOLICITUD DE APEO DE ARBOLADO (AP-1455-2024). PARTE 2
MOTIVO: INCOMPATIBILIDAD CON OBRA

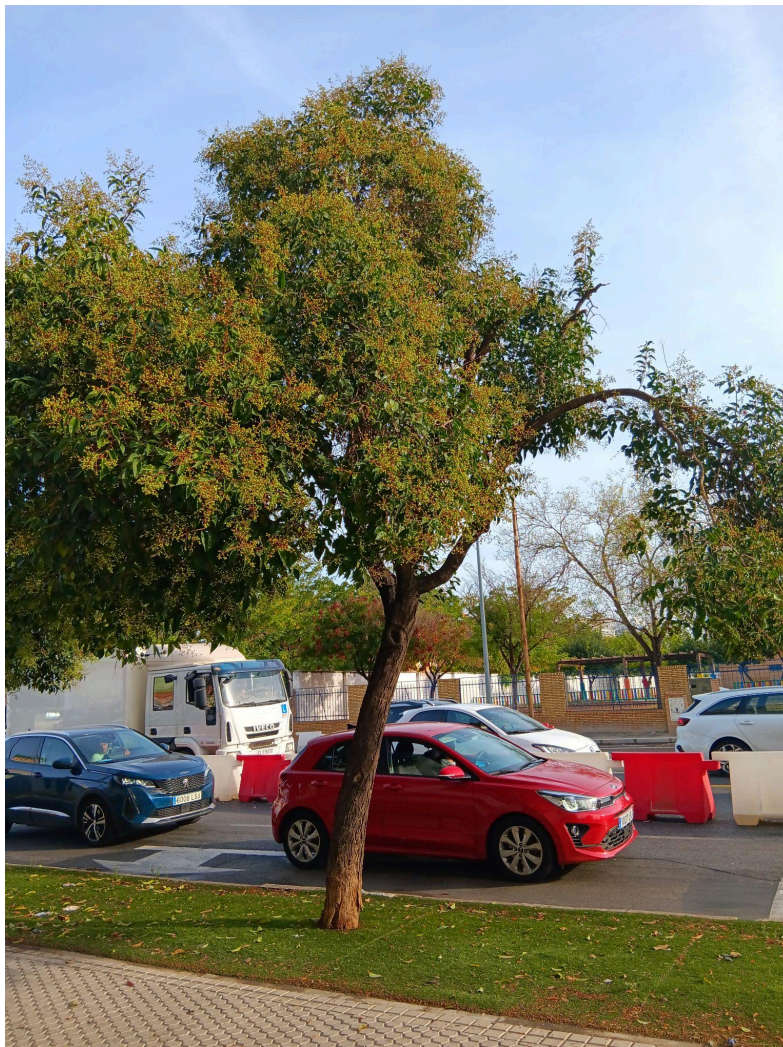
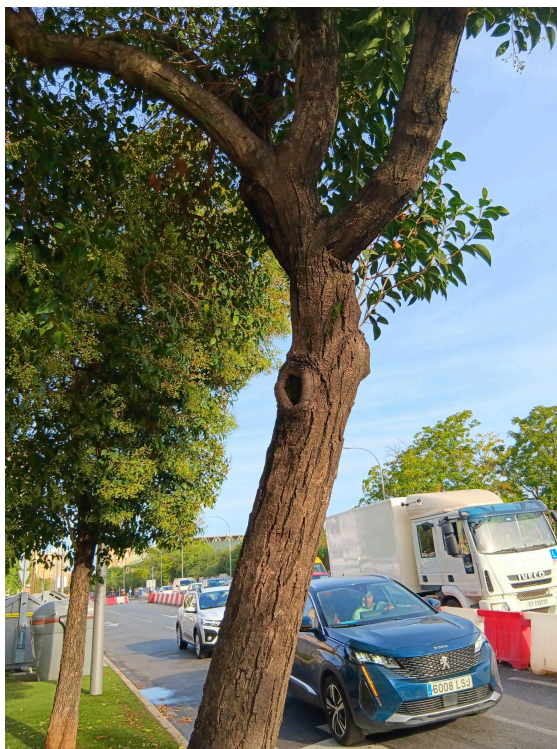
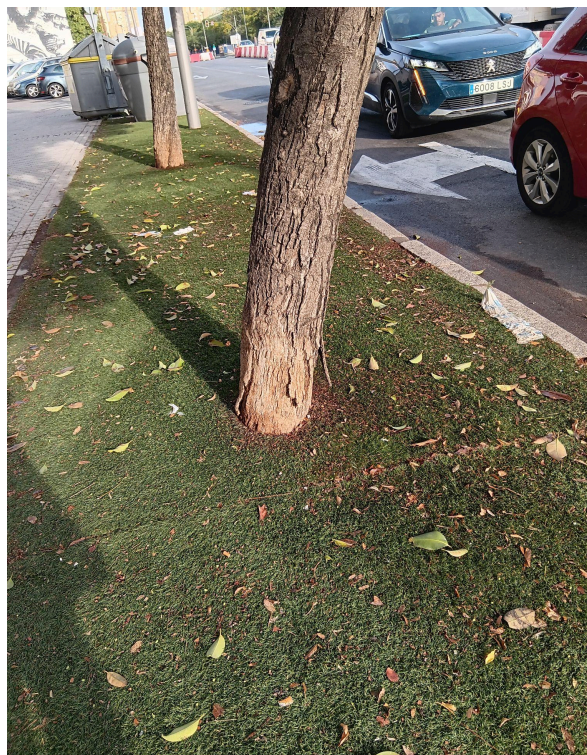
12. FOTOGRAFÍA DEL EJEMPLAR:

Inclinación de 15°NE. Vitalidad media. Sin contrafuertes claramente visibles. Descortezado en la base. Ha recibido podas de mantenimiento y refaldado.

Alterado.

La edad relativa, tamaño y porte hacen que el trasplante sea inviable en condiciones adecuadas que aseguren su viabilidad futura.

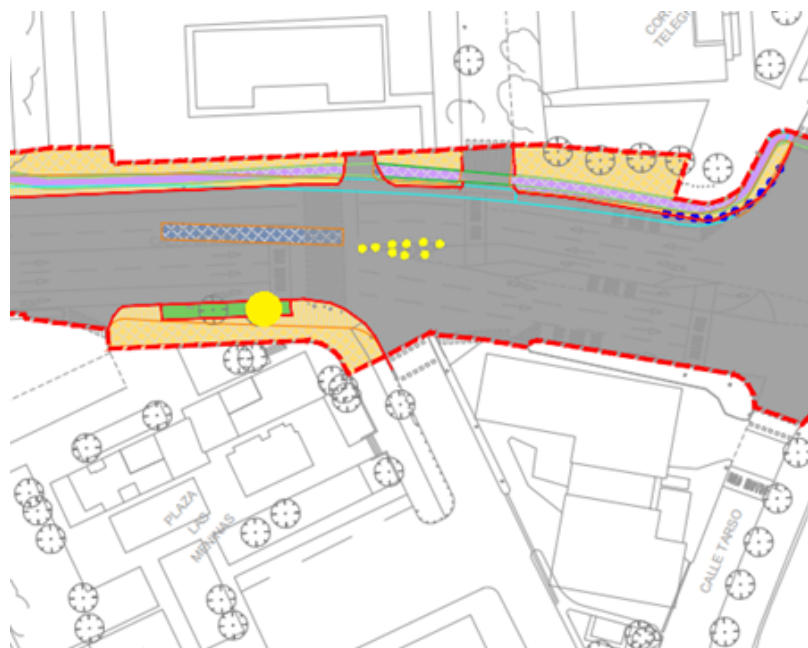
14. PLANO DE INTERFERENCIA CON LA OBRA

Interferencia ineludible de la posición arbolada con la obra Carril Bus Segregado Torreblanca-Sevilla Este-Santa Justa, la posición del ejemplar solapa con el trazado del firme proyectado para el propio carril bus.
