**SOLICITUD DE APEO DE ARBOLADO. PARTE 1.  
MOTIVO: INCOMPATIBILIDAD CON OBRA**

**Código: AP-1456-2024**

**Ubicación:** Tramo 2. Calle Efeso

**SOLICITUD DE APEO DE ARBOLADO ( AP-1456-2024). PARTE 2**  
**MOTIVO: INCOMPATIBILIDAD CON OBRA**

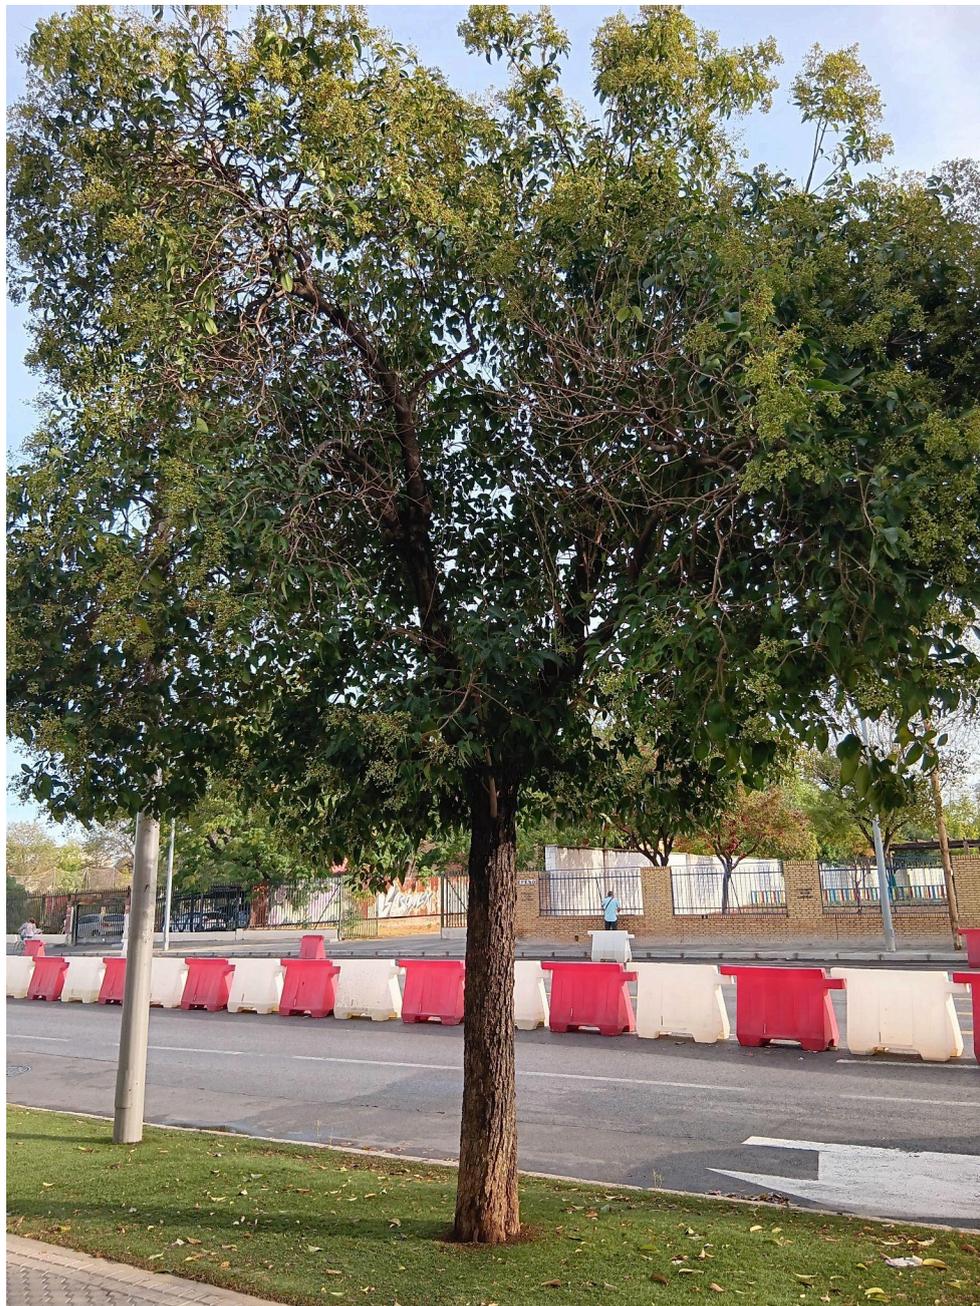
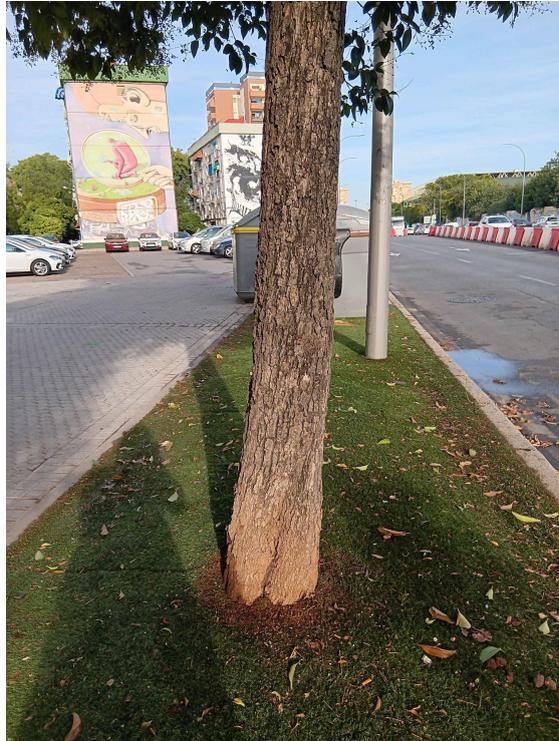
**12. FOTOGRAFÍA DEL EJEMPLAR:**

Presencia de ramas secas. Vitalidad media. Con contrafuertes en la base.

Alterado

La edad relativa, tamaño y porte hacen que el trasplante sea inviable en condiciones adecuadas que aseguren su viabilidad futura.

Inicialmente este ejemplar no estaba contemplado en el proyecto pero es una zona verde que pasa a calzada quedando afectado dicho ejemplar y resultando incompatible con la ejecución de la obra. Puesto que no existen alternativas viables para preservar el árbol afectado, se justifica la solicitud de apeo por criterios INCOMPATIBILIDAD CON LA OBRA.

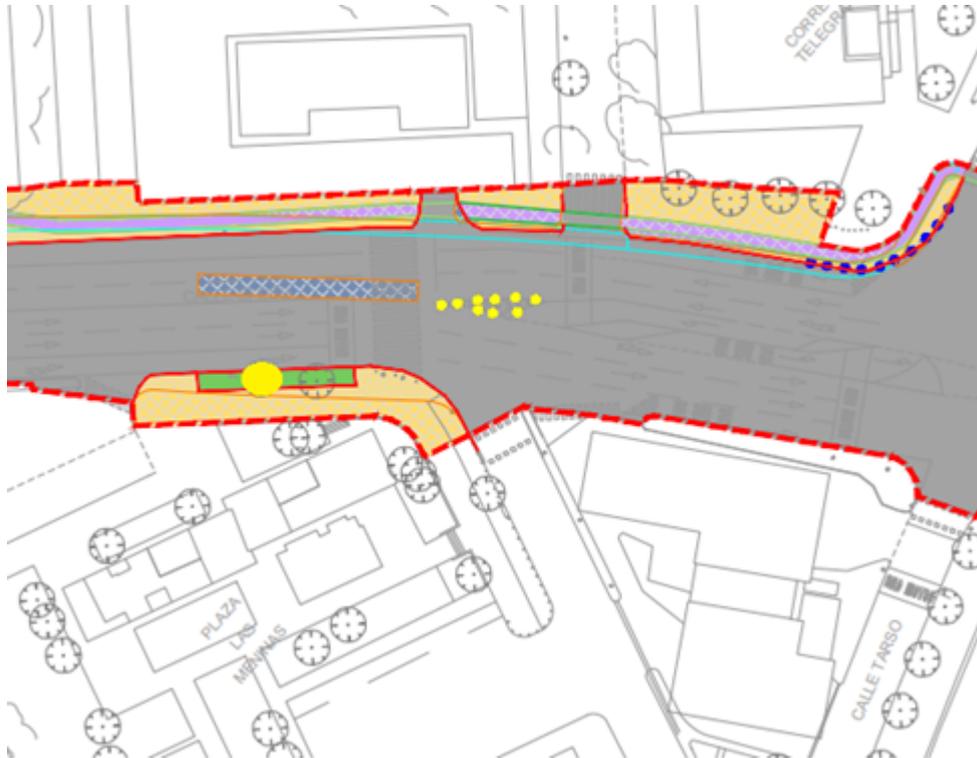
## 14. PLANO DE INTERFERENCIA CON LA OBRA

Interferencia ineludible de la posición arbolada con la obra Carril Bus Segregado Torreblanca-Sevilla Este-Santa Justa, la posición del ejemplar solapa con el trazado del firme proyectado para el propio carril bus.
