**Expediente: 419/2024**

**SOLICITUD DE APEO DE ARBOLADO. PARTE 1.  
MOTIVO: INCOMPATIBILIDAD CON OBRA**

**Código: AP-1467-2024**

**SOLICITUD DE APEO DE ARBOLADO ( AP-1467-2024). PARTE 2**

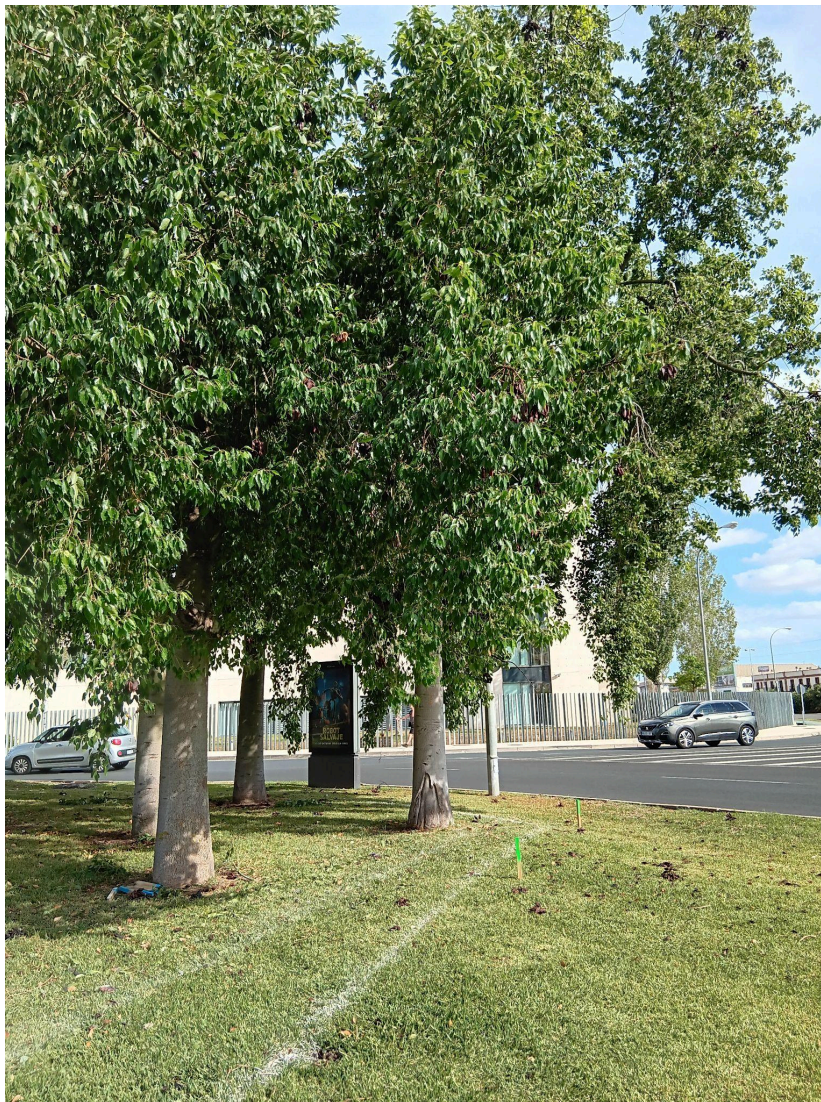
**12. FOTOGRAFÍA DEL EJEMPLAR:**

No se detectan lesiones/defectos graves.

Normal

Interferencia ineludible de la posición arbolada con la obra Carril Bus Segregado Torreblanca-Sevilla Este-Santa Justa, la posición del ejemplar solapa con la trayectoria propia del carril.

Una vez realizado el estudio y contemplados todos los condicionantes que deben tenerse en cuenta para realizar los trabajos de trasplante con las garantías de éxito requeridas, se concluye que los daños radiculares que se provocarán irremediablemente, debido a los cortes requeridos para la delimitación del volumen de cepellón tendrán como consecuencia un importante estrés y decaimiento del estado fisiológico del árbol, sin poder garantizarse una mínima viabilidad del trasplante.

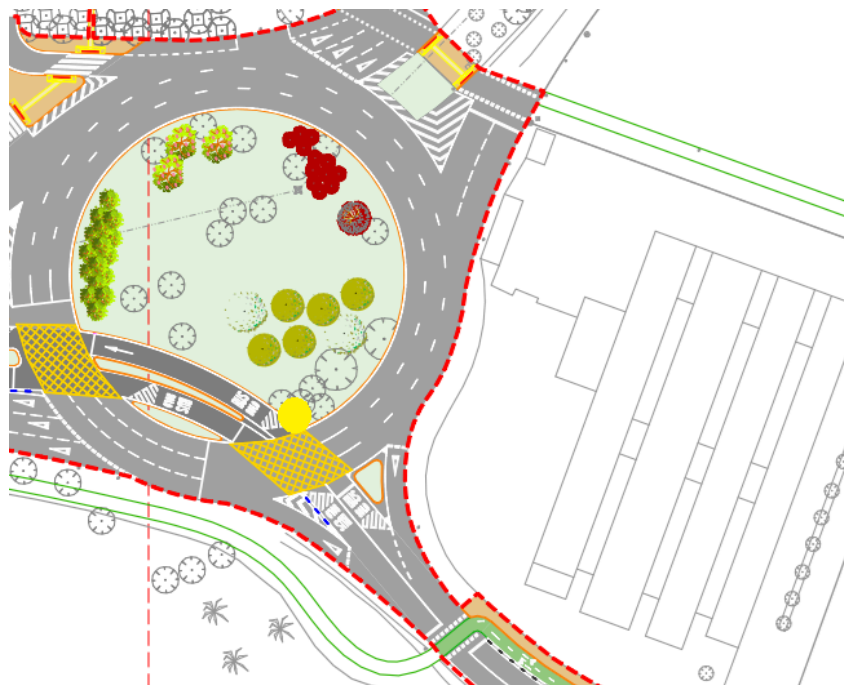
14. PLANO DE INTERFERENCIA CON LA OBRA

Inicialmente este ejemplar no estaba contemplado en el proyecto pero al ampliar la calzada se queda justo encima del bordillo. Puesto que la ejecución del proyecto no es compatible con la posición del ejemplar, y que no existen alternativas viables para preservar el árbol afectado, se justifica la solicitud de apeo por criterios INCOMPATIBILIDAD CON LA OBRA.
