SOLICITUD DE APEO DE ARBOLADO. PARTE 1.
MOTIVO: INCOMPATIBILIDAD CON OBRA

Código: AP-616-2024

Ubicación: Tramo 4. Intersección Montes Sierra-SE-30- Avenida Luis Uruñuela

SOLICITUD DE APEO DE ARBOLADO (AP-616-2024). PARTE 2ª

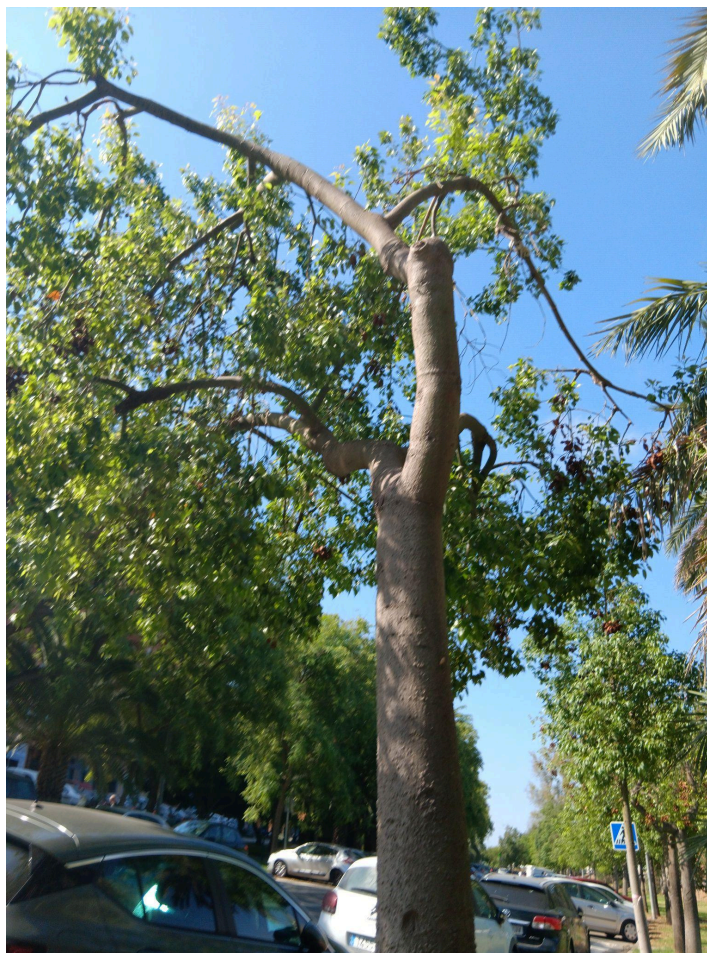
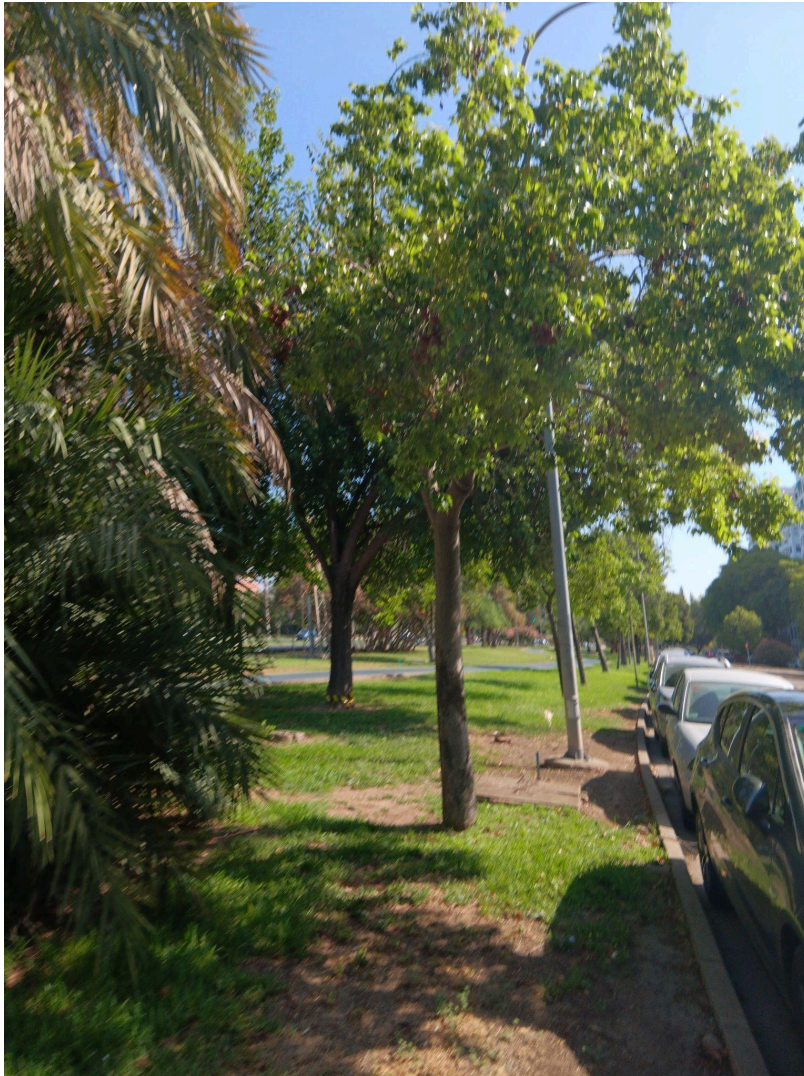
12. FOTOGRAFÍA DEL EJEMPLAR

Sin lesiones graves.

Normal. Ejemplar joven sobre pradera, con presencia de desplazamiento de copa a causa de competencia interespecífica. Densidad foliar media, con lateralización de ramas. Se observan daños en tronco, probablemente derivados de golpe de vehículo. Refaldado excesivo. Vitalidad alta.

Interferencia ineludible de la posición arbolada con la obra Carril Bus Segregado Torreblanca-Sevilla Este-Santa Justa, la posición del ejemplar solapa con la reestructuración de la zona.

Una vez realizado el estudio y contemplados todos los condicionantes que deben tenerse en cuenta para realizar los trabajos de trasplante con las garantías de éxito requeridas, se concluye que los daños radiculares que se provocarán irremediablemente, debido a los cortes requeridos para la delimitación del volumen de cepellón tendrán como consecuencia un importante

estrés y decaimiento del estado fisiológico del árbol, sin poder garantizarse una mínima viabilidad del trasplante.
