ESTUDIO Y VALORACIÓN DE AFECCIÓN SOBRE EL ARBOLADO POR OBRAS. FICHA DE SOLICITUD DE APEO

Código ID arbomap: TTI 113526

Ubicación: Calle Tarso

MOTIVO: Obra de reurbanización del entorno del ARI-DSP-03 “La Cruz del Campo”

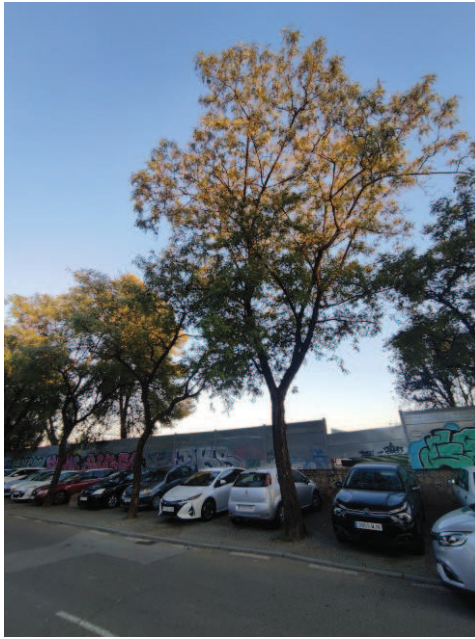
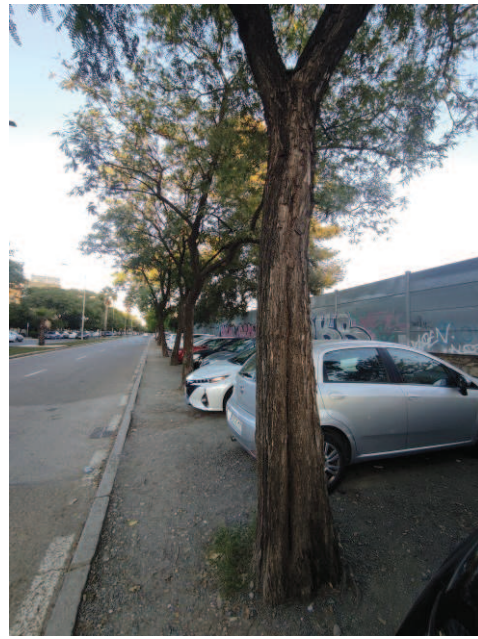
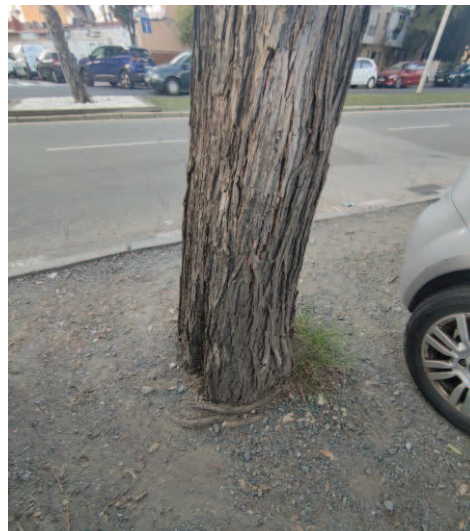
12. FOTOGRAFÍAS:

1. **FECHA TOMA DE DATOS:** 21 de noviembre de 2023
2. **SITUACIÓN:** Calle Tarso.
3. **DISTRITO:** San Pablo-Santa Justa.
4. **ESPECIE:** *Tipuana tipu*. **ID:** 113526
5. **P.C. (cm):** 132
6. **ALTURA (m):** 12
7. **ALCORQUE (m):**
8. **LATITUD DE ACERADO(m):** Franja de aparcamiento en terrizo. Zona compactada
9. **LESIONES GRAVES:**
 - Cavidad longitudinal en tronco
 - Raíces espiralizadas

Ejemplar adulto con vitalidad normal. Presenta cavidad longitudinal, prácticamente cerrada, en tronco con madera de herida y corteza consolidada. Se observan raíces espiralizadas y ramillas secas.

La edad relativa, tamaño, porte y estado fisiológico del ejemplar suponen que se considere inviable el trasplante en condiciones adecuadas que aseguren su viabilidad futura.
