**ESTUDIO Y VALORACIÓN DE AFECCIÓN SOBRE EL ARBOLADO POR OBRAS. FICHA DE SOLICITUD DE APEO**

**Código ID arbomap:** TTI 113527

**Ubicación:** Calle Tarso

**Árbol:** *Tipuana tipu*

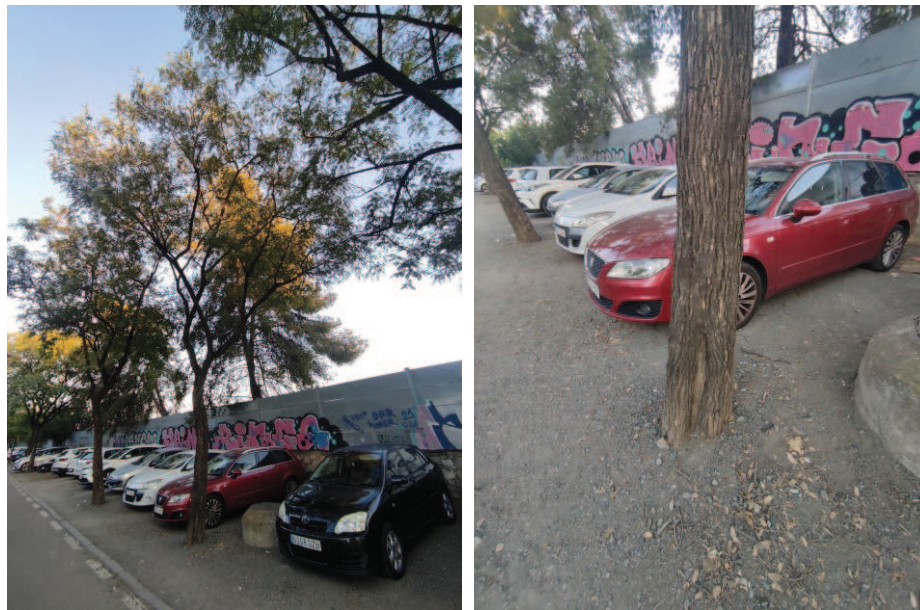
**12. FOTOGRAFÍAS:**

1. **FECHA TOMA DE DATOS:** 21 de noviembre de 2023
2. **SITUACIÓN:** Calle Tarso.
3. **DISTRITO:** San Pablo-Santa Justa.
4. **ESPECIE:** *Tipuana tipu*. **ID:** 113527
5. **P.C. (cm):** 95
6. **ALTURA (m):** 11
7. **ALCORQUE (m):**
8. **LATITUD DE ACERADO(m):** Franja de aparcamiento en terrizo. Zona compactada
9. **LESIONES GRAVES:**
  - Cavidad en base con duramen visible

Ejemplar adulto con vitalidad normal. Presenta cavidad en base con duramen visible y corteza consolidada. Se observan ramillas secas

Puesto que las interferencias de la obra con la posición del ejemplar son insalvables según el proyecto constructivo, y teniendo en cuenta la edad relativa, desarrollo y estado fisiológico del ejemplar, se valora la inviabilidad del trasplante.

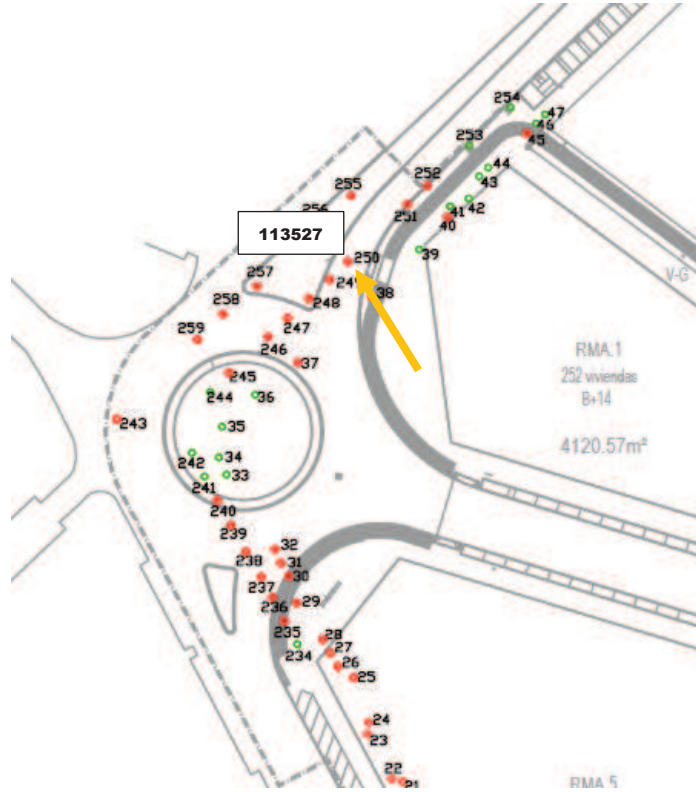
#### 14. PLANO INCOMPATIBILIDAD CON LA OBRA:

Interferencia ineludible de la posición arbolada con la obra de reurbanización de viarios, la posición del ejemplar solapa con el trazado de calzada proyectado. Las obras proyectadas provocarán alteraciones significativas en el entorno, sin alternativas posibles que permitan la conservación del ejemplar.

*Solape de la ubicación del árbol con el trazado proyectado*
