## ESTUDIO Y VALORACIÓN DE AFECCIÓN SOBRE EL ARBOLADO POR OBRAS. FICHA DE SOLICITUD DE APEO

**Código ID arbomap:** TTI 113667

**Ubicación:** Calle Tarso

**Árbol:** *Tipuana tipu*

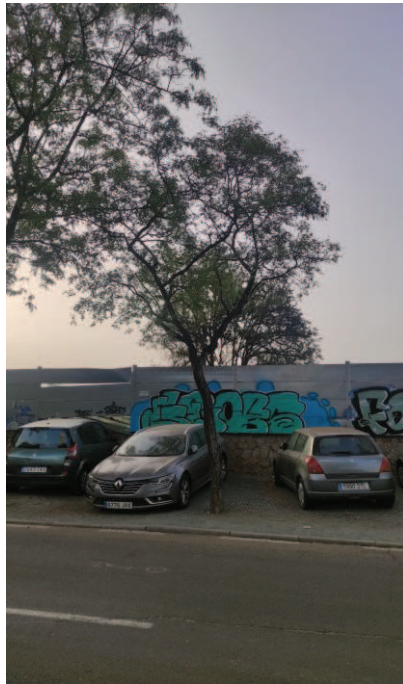
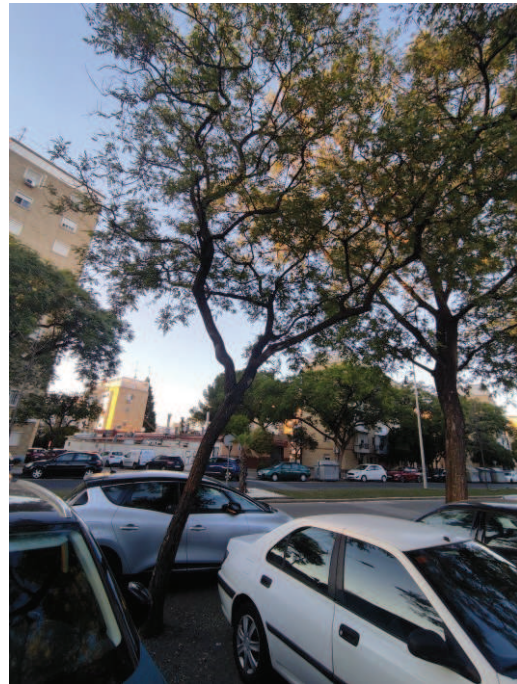
**12. FOTOGRAFÍAS:**

1. **FECHA TOMA DE DATOS:** 21 de noviembre de 2023
2. **SITUACIÓN:** Calle Tarso.
3. **DISTRITO:** San Pablo-Santa Justa.
4. **ESPECIE:** *Tipuana tipu*. ID: 113667
5. **P.C. (cm):** 63
6. **ALTURA (m):** 8
7. **ALCORQUE (m):**
8. **LATITUD DE ACERADO(m):** Franja de aparcamiento en terrizo. Zona compactada
9. **LESIONES GRAVES:**
  - Ligera inclinación de tronco

Ejemplar adulto con vitalidad normal. La inclinación de tronco es de 18 ° ligeramente corregida en copa. Presenta madera vista en tronco por golpes. Se observan ramillas secas.

La edad relativa, tamaño, porte y estado fisiológico del ejemplar suponen que se considere inviable el trasplante en condiciones adecuadas que aseguren su viabilidad futura.
