ESTUDIO Y VALORACIÓN DE AFECCIÓN SOBRE EL ARBOLADO POR OBRAS. FICHA DE SOLICITUD DE APEO

Código ID arbomap: BPO 117224

Ubicación: Avenida de El Greco

Árbol: *Brachychiton populneus*

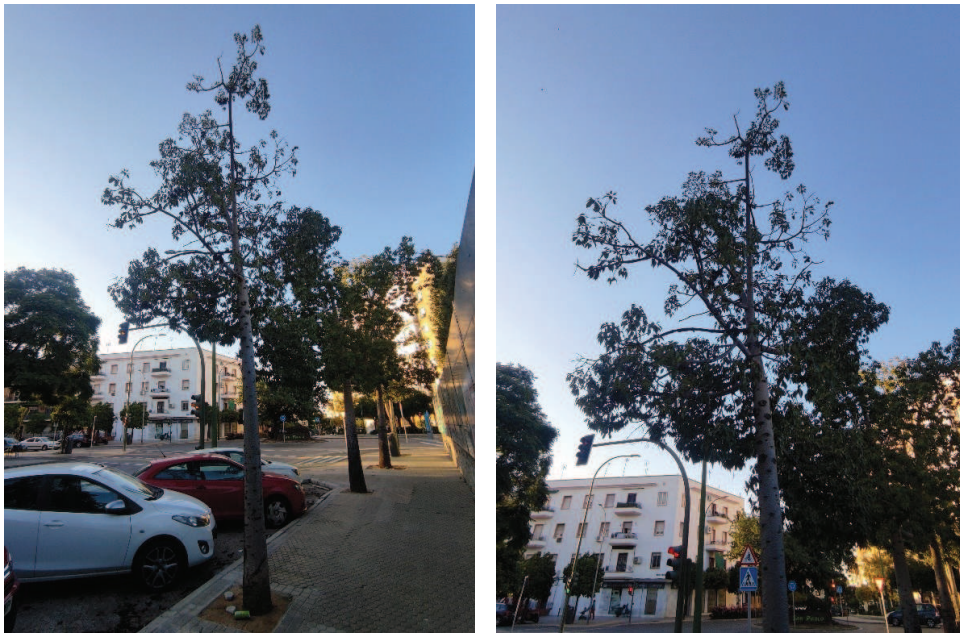
12. FOTOGRAFÍAS:

1. **FECHA TOMA DE DATOS:** 21 de noviembre de 2023
2. **SITUACIÓN:** Avenida de El Greco.
3. **DISTRITO:** San Pablo-Santa Justa.
4. **ESPECIE:** *Brachychiton populneus*. **ID:** 117224
5. **P.C. (cm):** 66
6. **ALTURA (m):** 7
7. **ALCORQUE (m):** 0,8 x 0,8
8. **LATITUD DE ACERADO(m):** 6 m. Franja de aparcamiento en batería ubicado a 2,2 m del cerramiento actual.
9. **LESIONES GRAVES:**
 - Vitalidad baja. Presencia de ramas secas

Ejemplar adulto alterado con vitalidad baja y síntomas de decaimiento. Presenta ramillas secas en copa y bajo porcentaje de superficie foliar.

La edad relativa, tamaño, porte y estado fisiológico del ejemplar suponen que se considere inviable el trasplante en condiciones adecuadas que aseguren su viabilidad futura.
