ESTUDIO Y VALORACIÓN DE AFECCIÓN SOBRE EL ARBOLADO POR OBRAS. FICHA DE SOLICITUD DE APEO

Código ID arbomap: BPO 117303

Ubicación: Avenida de El Greco

Árbol: *Brachychiton populneus*

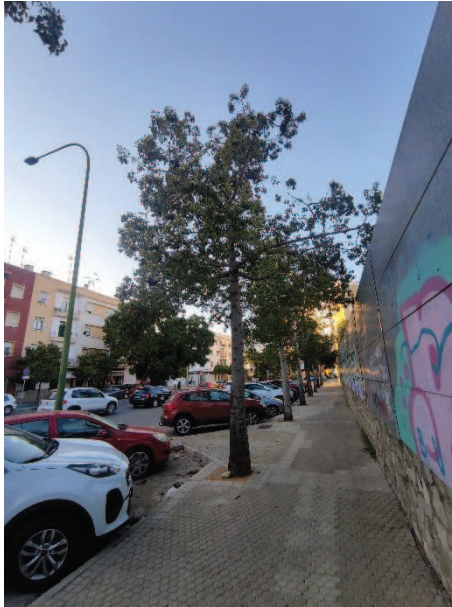
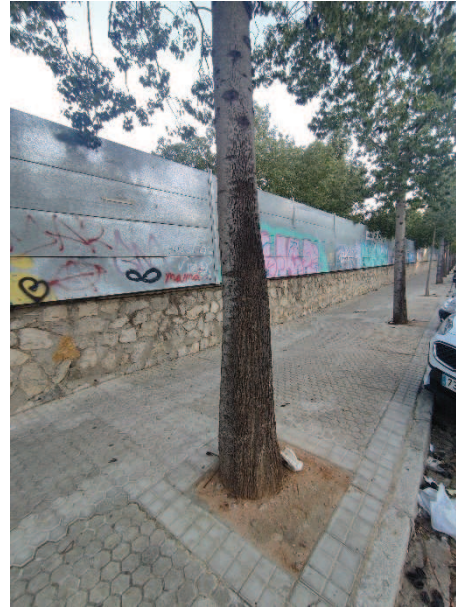
12. FOTOGRAFÍAS:

1. **FECHA TOMA DE DATOS:** 21 de noviembre de 2023
2. **SITUACIÓN:** Avenida de El Greco.
3. **DISTRITO:** San Pablo-Santa Justa.
4. **ESPECIE:** *Brachychiton populneus*. **ID:** 117303
5. **P.C. (cm):** 93
6. **ALTURA (m):** 8
7. **ALCORQUE (m):** 0,8 x 0,8
8. **LATITUD DE ACERADO(m):** 6 m. Franja de aparcamiento en batería
9. **LESIONES GRAVES:**
 - No se observan

Ejemplar adulto con vitalidad normal. Madera vista en tronco por cortes de poda.

La edad relativa, tamaño, porte y estado fisiológico del ejemplar suponen que se considere inviable el trasplante en condiciones adecuadas que aseguren su viabilidad futura.
