## ESTUDIO Y VALORACIÓN DE AFECCIÓN SOBRE EL ARBOLADO POR OBRAS. FICHA DE SOLICITUD DE APEO

**Código ID arbomap:** BPO 117306

**Ubicación:** Avenida de El Greco

**Árbol:** *Brachychiton populneus*

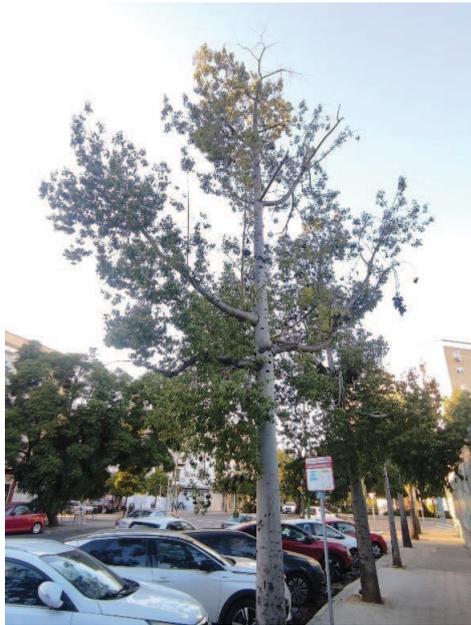
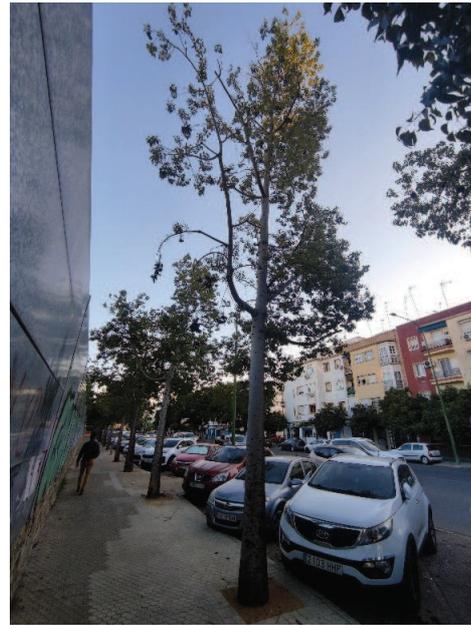
**12. FOTOGRAFÍAS:**

1. **FECHA TOMA DE DATOS:** 22 de noviembre de 2023
2. **SITUACIÓN:** Avenida de El Greco.
3. **DISTRITO:** San Pablo-Santa Justa.
4. **ESPECIE:** *Brachychiton populneus*. **ID:** 117306
5. **P.C. (cm):** 96
6. **ALTURA (m):** 9
7. **ALCORQUE (m):** 0,8 x 0,8
8. **LATITUD DE ACERADO(m):** 6 m. Franja de aparcamiento en batería ubicado a 2,2 m del cerramiento actual.
9. **LESIONES GRAVES:**
  - Brotaciones terminales secas con pérdida de la dominancia apical

Ejemplar adulto alterado con vitalidad baja que presenta numerosas ramillas secas y síntomas de decaimiento. Madera vista en tronco por cortes de poda.

La edad relativa, tamaño, porte y estado fisiológico del ejemplar suponen que se considere inviable el trasplante en condiciones adecuadas que aseguren su viabilidad futura.

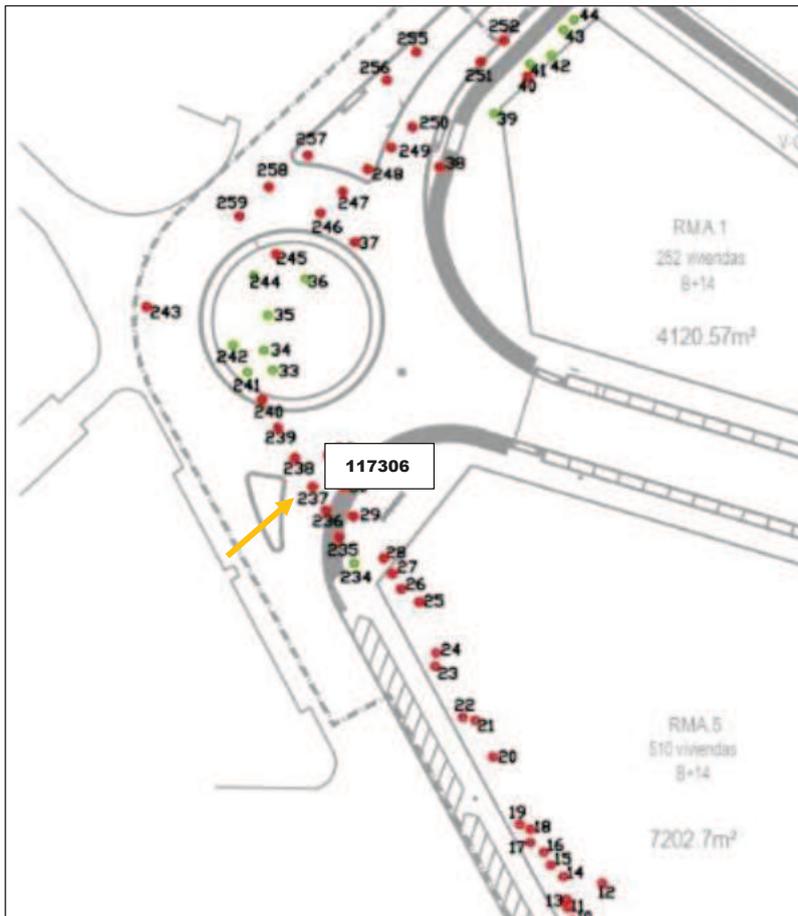
#### 14. PLANO INCOMPATIBILIDAD CON LA OBRA:

Interferencia ineludible de la posición arbolada con la obra de reurbanización de viarios, la posición del ejemplar solapa con el trazado de calzada proyectado. Las obras proyectadas provocarán alteraciones significativas en el entorno, sin alternativas posibles que permitan la conservación del ejemplar.

Solape de la ubicación del árbol con el trazado proyectado
