SOLICITUD DE APEO DE ARBOLADO (AP-189-2024) PARTE 1ª
MOTIVO: INCOMPATIBILIDAD CON OBRA

Código: AP-189-2024

Ubicación: Calle Estrella Mizar

SOLICITUD DE APEO DE ARBOLADO (AP-189-2024) PARTE 2ª

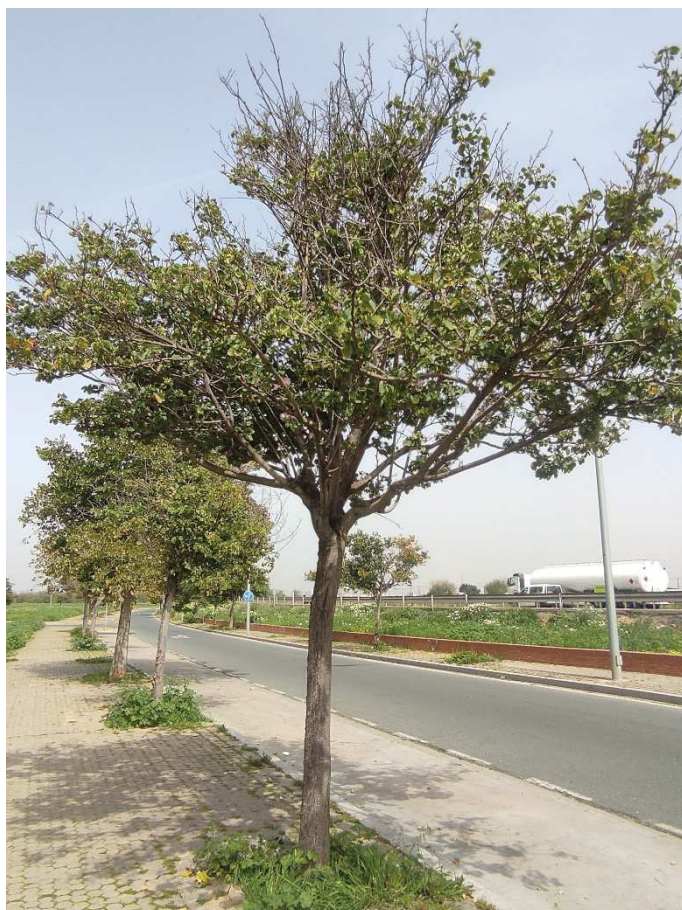
12. FOTOGRAFÍA DEL EJEMPLAR:

8. LATITUD DE ACERADO(m): 4
9. LESIONES GRAVES:
 - Herida longitudinal en tronco
10. ESTADO GENERAL:
 - Alteraciones graves. Ejemplar con vitalidad media-baja, con numerosas ramillas secas

11. OBSERVACIONES:
 - Interferencia ineludible de la posición arbolada con la obra de construcción de la Línea 3 de Metro de Sevilla, Subtramo I.
 - Los daños que pueden generarse a nivel radicular dada la interferencia de la posición con las obras previstas, tienen capacidad de mermar de forma inmediata la estabilidad del ejemplar, incluso su permanencia.

Vista general del id 116995 1

- La edad relativa, estado, tamaño y porte del ejemplar hacen considerar inviable su trasplante.
 - El proyecto constructivo incluye la plantación de nuevos ejemplares, como compensación del total de arbolado afectado en este tramo.
