SOLICITUD DE APEO DE ARBOLADO (AP-193-2024) PARTE 1ª
MOTIVO: INCOMPATIBILIDAD CON OBRA

Código: AP-193-2024

Ubicación: Calle Estrella Mizar

SOLICITUD DE APEO DE ARBOLADO (AP-193-2024) PARTE 2ª

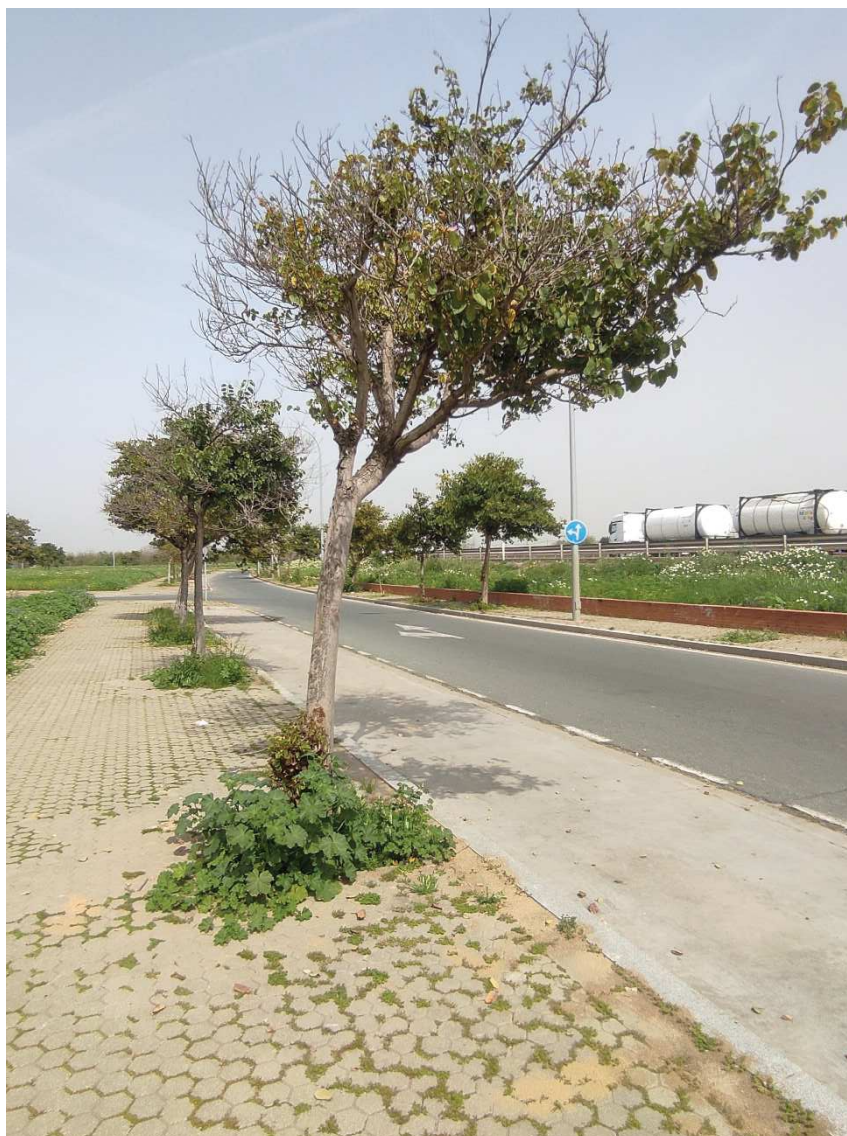
12. FOTOGRAFÍA DEL EJEMPLAR:

8. LATITUD DE ACERADO(m): 4
9. LESIONES GRAVES:
 - Herida longitudinal en tronco con descortezado.
10. ESTADO GENERAL:
 - Ejemplar con graves alteraciones fisiológicas y estructurales. Baja vitalidad, con un 30 % de la copa seca y descompensada.

Vista general del ejemplar Id 117004

11. OBSERVACIONES:
 - Interferencia ineludible de la posición arbolada con la obra de construcción de la Línea 3 de Metro de Sevilla, Subtramo I.
 - Los daños que pueden generarse a nivel radicular dada la interferencia de la posición con las obras previstas, tienen capacidad de mermar de forma inmediata la estabilidad del ejemplar, incluso su permanencia.

- La edad relativa, estado, tamaño y porte del ejemplar hacen considerar inviable su trasplante.
 - El proyecto constructivo incluye la plantación de nuevos ejemplares, como compensación del total de arbolado afectado en este tramo.
